# Perizia Tecnica

immobili siti via Principe di Piemonte, 118 - 120

## Oggetto: Infiltrazioni acque meteoriche.

**Immobile :** Capannone industriale in via P. Piemonte 118-120 Casoria Na;

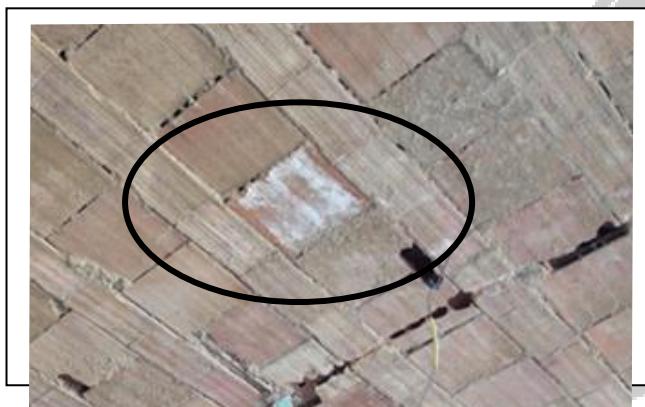
Stato presunto intradosso solaio senza vernice.

Come si nota tra le due immagini che anche se di poco, le macchie causate dalle infiltrazioni d'acqua con la creazione di efflorescenze saline e le sub – efflorescenze, sono biancastre, e quindi si notano meno, in considerazione della effettuata verniciatura di colore bianco. Poi bisogna considerare anche il punto di vista dell'altezza presente di circa ml 8 – 10 ml, dalla quota calpestio del masso industriale, alla collocazione dei solai di copertura del capannone industriale.

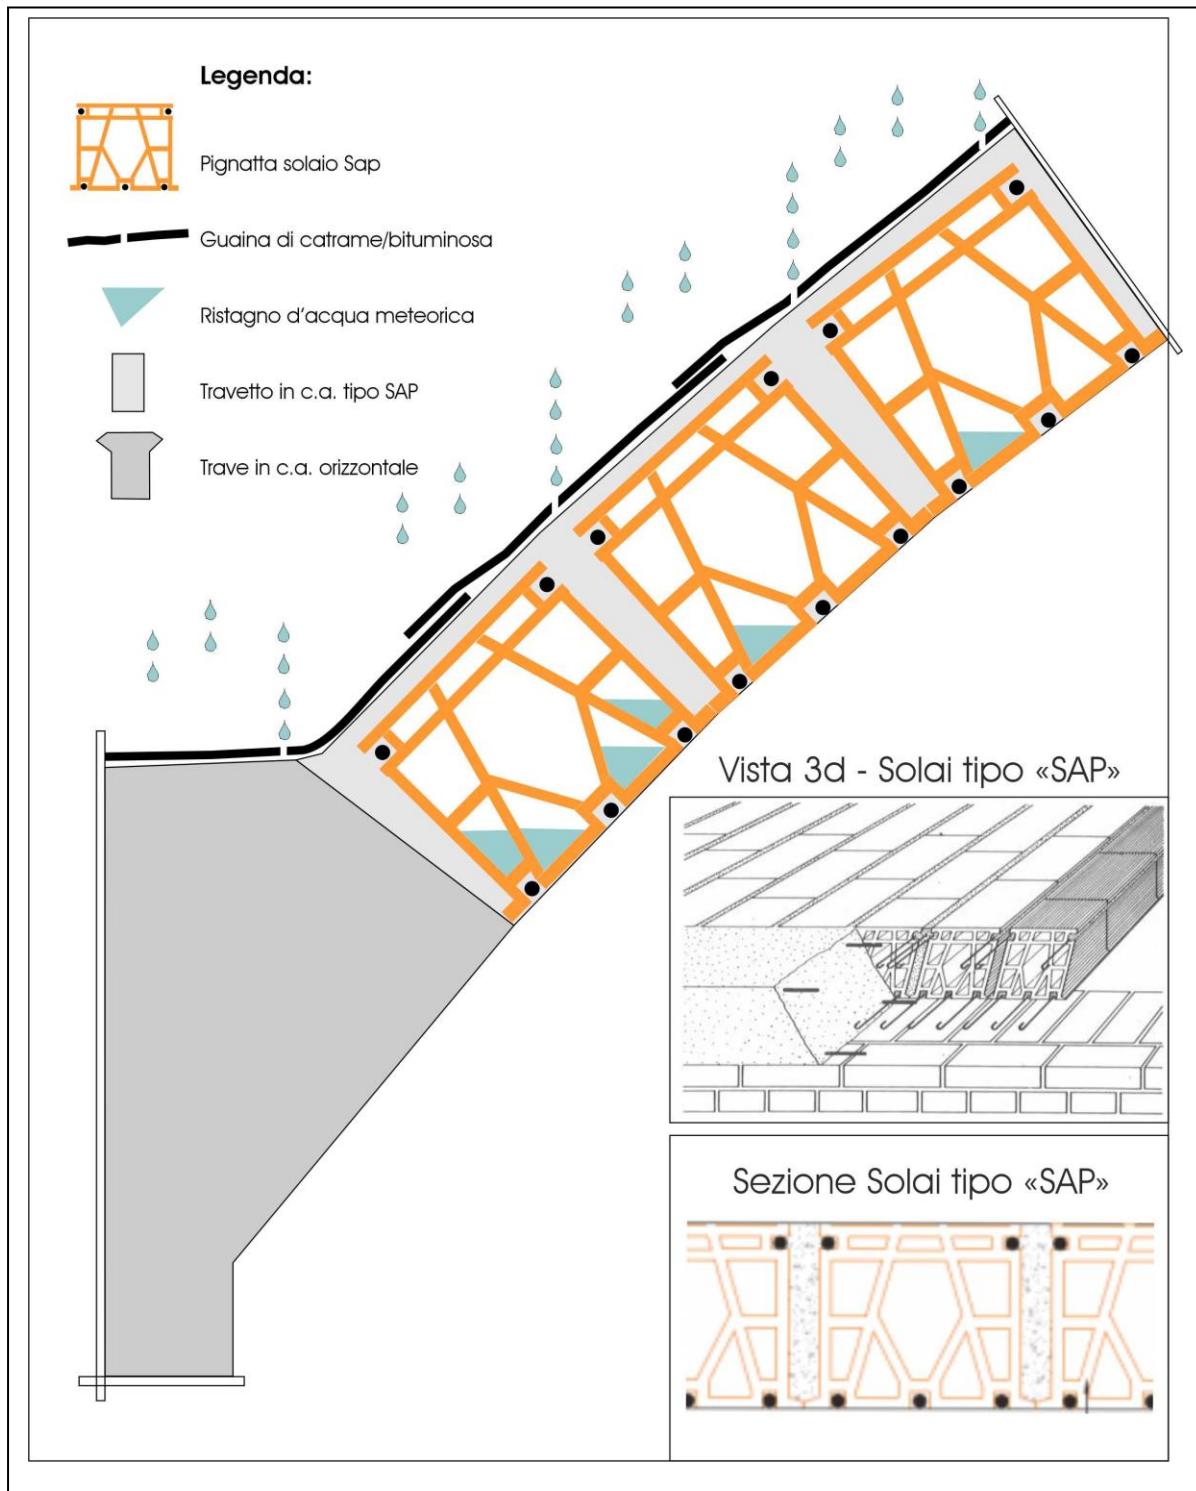
## Particolare costruttivo del solaio Sap con configurazione a volta

- La caduta di calcinacci formati da micro-pezzettini di intonaco in piu' punti, e poi quello piu' importante è lo sgretolamento delle pignatte in laterizio e copriferro in c.a. presenti nel solaio di copertura .

Tale anomalia quasi sicuramente è dovuta alle infiltrazioni d'acqua della copertura esistente , che nel corso degli anni , con il fenomeno del gelo e disgelo ha provocato microlesioni nelle crepe del laterizio e lungo andare ha prodotto lo sgretolamento, con la conseguente caduta dei calcinacci come testimoniato dalle foto allegate .

**Nel Nostro caso specifico si consiglia il sistema antisfondellamento fibrorinforzato, armato e certificato sono la soluzione ideale per interventi preventivi e di ripristino degli ambienti, la loro facilità di posa consente operazioni di breve durata, costi contenuti e totale sicurezza del risultato finale. Protezione meccanica e ignifuga, isolamento termico e acustico, assorbimento sismico, finitura civile.**

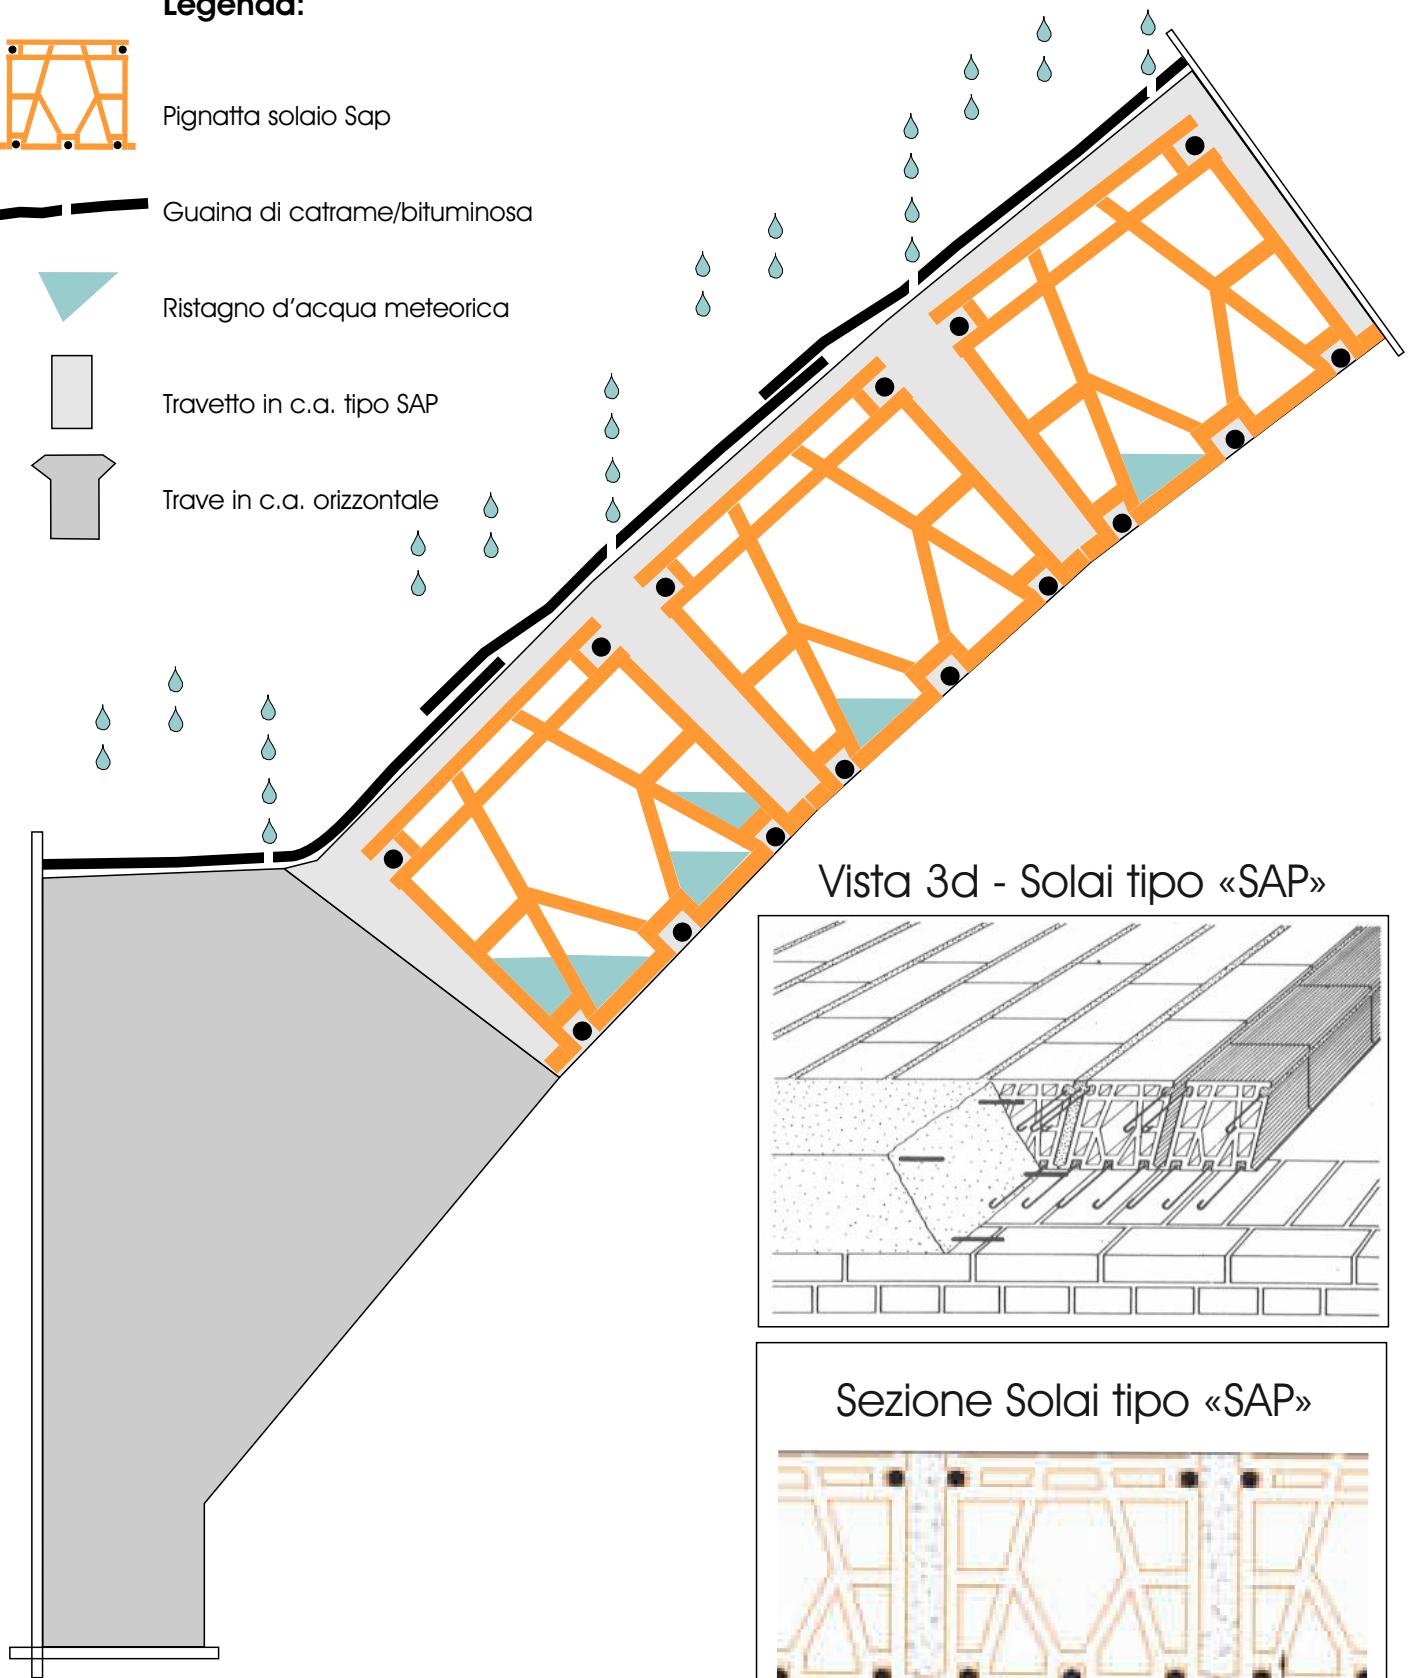
# Sezione particolare reggiata copertura - Solaio SAP -

Poi dalle copertura esistenti le infiltrazioni d'acqua meteoriche attraverso le lesioni o scollature presenti nella guaina impermeabilizzante, penetrano nel solaio "Sap" di natura porosa e negli interstizi dove sono collocati, tra gli altri, anche i ferri di armatura portante del travetto, che nel lungo periodo, come nel nostro caso, producono negli stessi una ossidazione che a sua volta crea fessurazioni nel copriferro di conglomerato cementizio , contribuendo al distacco di calcinacci di piccola e media dimensione;

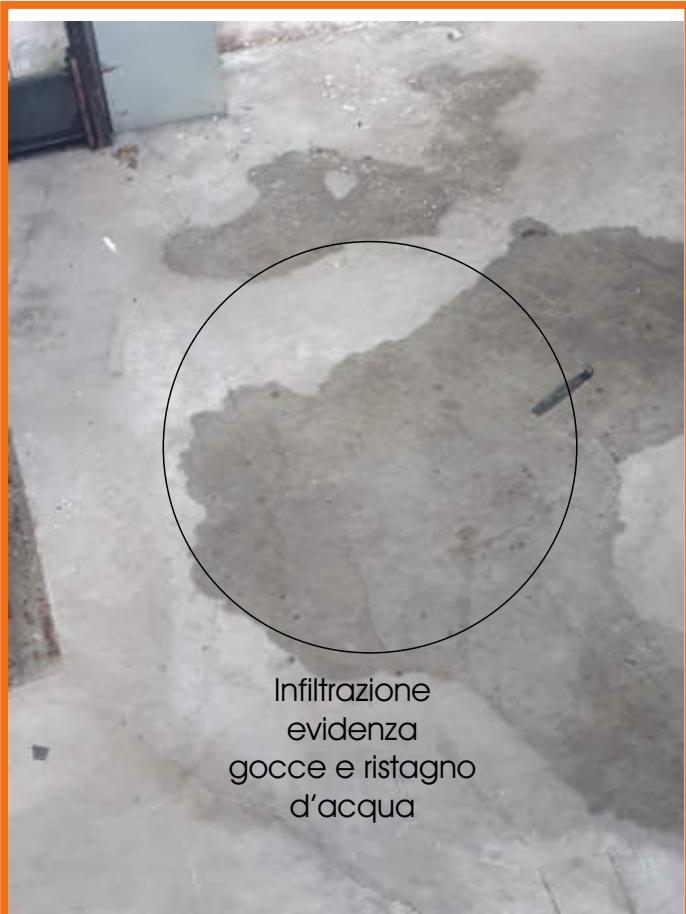
foto n.21

Infiltrazione  
evidenza  
gocce e ristagno  
d'acqua

**Pertanto per dare una soluzione definitiva alle problematiche riscontrate, si prescrive un rifacimento completo di tutta la impermeabilizzazione presente, con materiali tecnologicamente piu' avanzati e con caratteristiche tecniche piu' performanti e piu' longevi.**

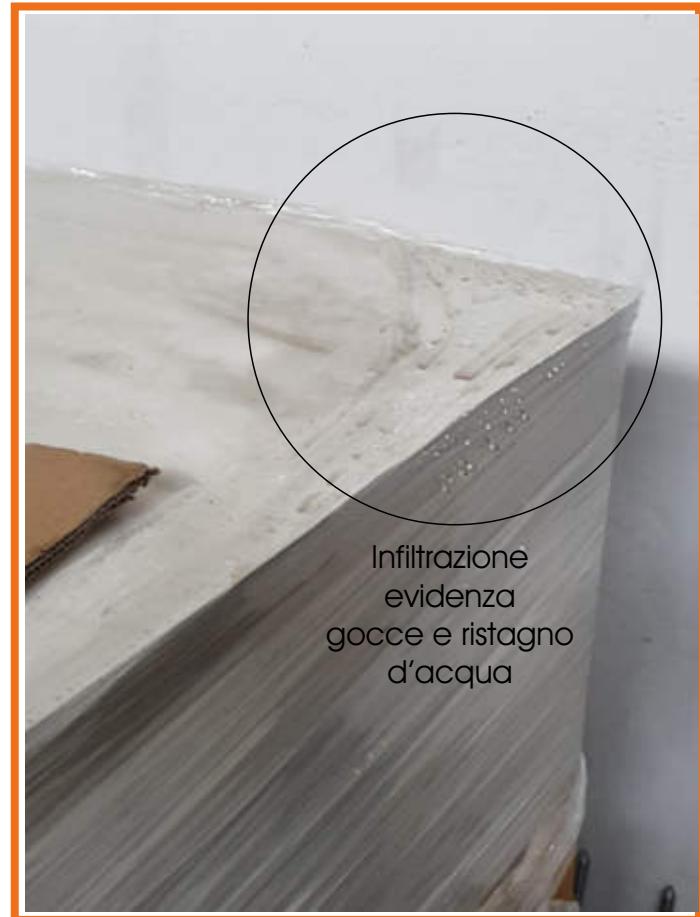
foto n.22

Infiltrazione  
evidenza  
gocce e ristagno  
d'acqua

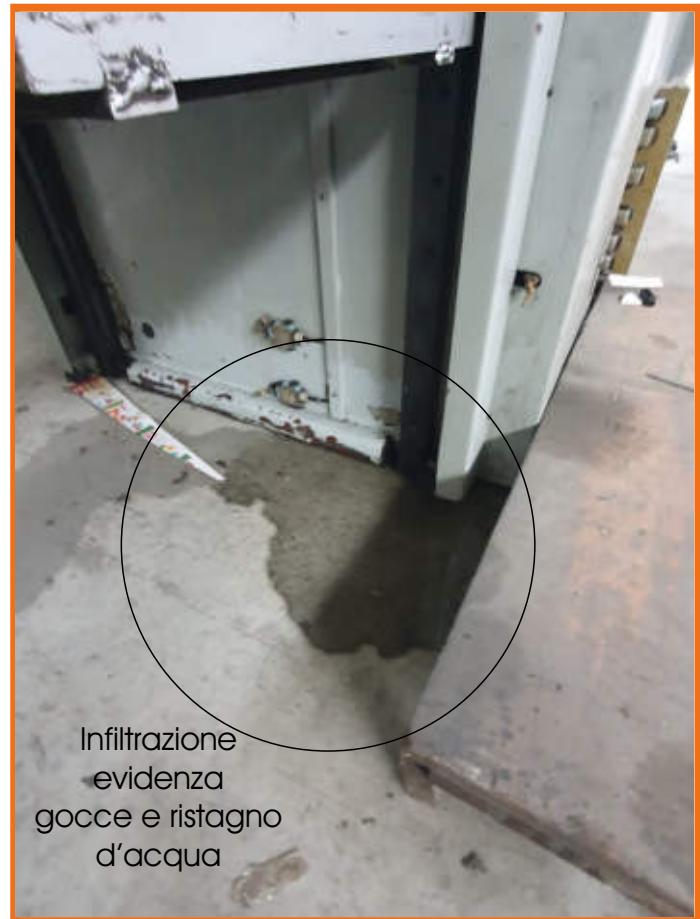
foto n.24

Infiltrazione  
evidenza  
gocce e ristagno  
d'acqua

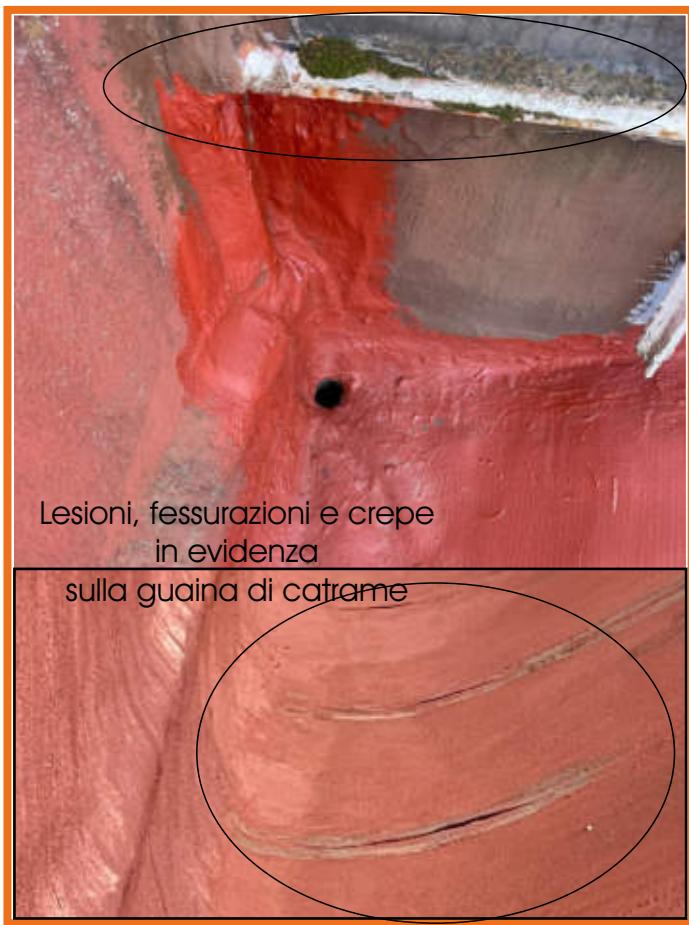
foto n.43

- Si è riscontro in piu' punti lesioni nella guaina di catrame / bituminosa con conseguente infiltrazioni di acque meteoriche ;
- Si è riscontro in vari punti di scollamenti di riquadri di guaina per rattrappi eseguiti male con evidenza di infiltrazioni d'acqua negli strati interni del solaio di copertura;
- Si è riscontro in vari punti di scollamenti tra accavallatura delle strisce di guaina catrame/ bituminosa che ha come conseguenza l' infiltrazioni d'acqua negli strati interni del solaio di copertura;

Lesioni, fessurazioni e crepe  
in evidenza  
sulla guaina di catrame

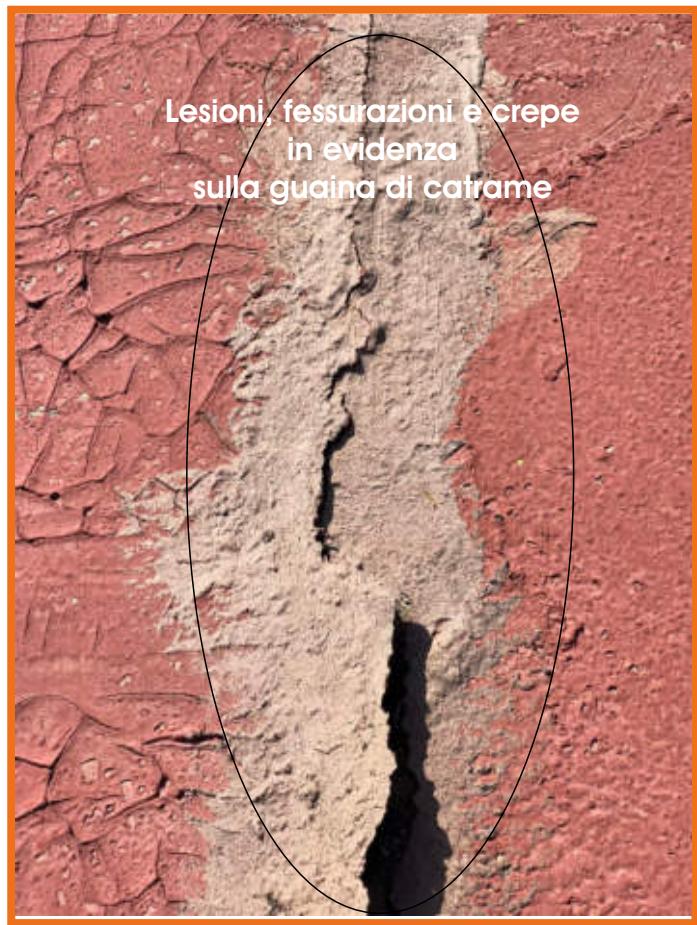
foto n.44

Lesioni, fessurazioni e crepe  
in evidenza  
sulla guaina di catrame
