Perizia tecnica

del fabbricato sito in Viale Arturo Toscanini n.16
Oggetto: Quantificazione danni per lavori eseguiti
da impresa edile

Fabbricato condominiale : via Arturo Toscanini n.16 S. Anastasia Napoli.

Appartamento prop. Esclusiva : Scala U - Piano secondo - interno n. 9,

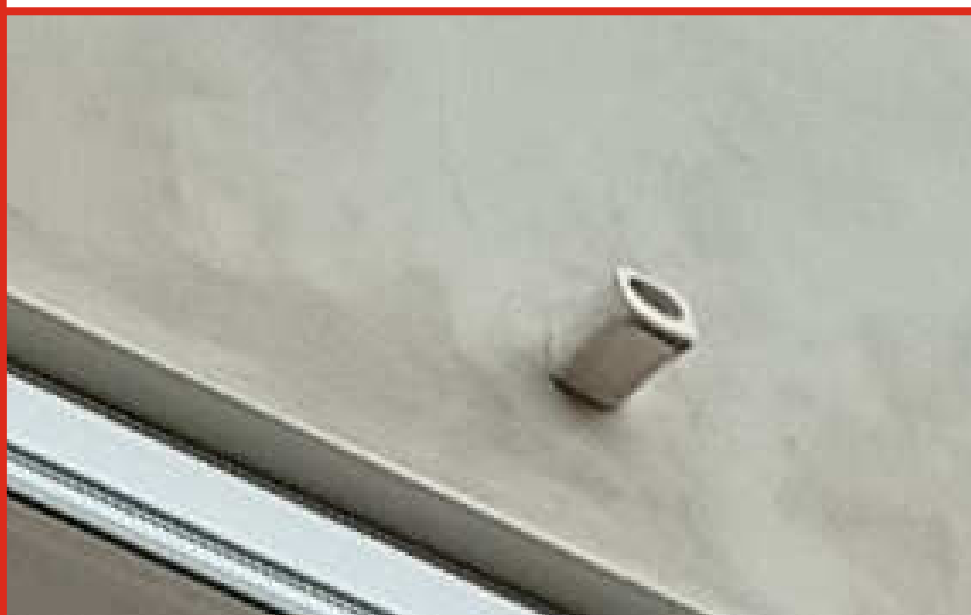
- 5- Per la formazione degli scoli delle acque meteoriche, sui balconi, sono stati utilizzati dei gocciolatoi e composti da un monoblocco tipo marmogres, rispetto a quello stabilito nelle voci di computo contrattualizzato. Il difetto di questi ultimi sta nel fatto che quando l'acqua piovana e' leggermente piu' abbondante , nel defluire, difetta nella parte terminale. In quanto il monoblocco tipo marmogres , avendo la parte finale leggermente arrotondata, l'acqua nella sua velocità di uscita, segue la sezione del profilo longitudinale del manufatto tornando indietro fine cadere per gravità molto piu' indietro rispetto al filo piombo del gocciolatoio posato, quindi cade all'interno del balcone sottostante .

Immaginando quando si verifica contemporaneamente questo fenomeno, ai vari piani ed in sequenza , esso provoca un affetto a cascata e vistosi allagamenti in quanto dall'ultimo piano in alto, l'acqua che dovrebbe defluire all'esterno, tramite il gocciolatoio, cade

all'interno e così' via man mano che si scende di livello si aggrava sempre piu' l'afflusso di acqua nei balconi (vedi foto n.2) .

Foto n.2 - Vista particolare gocciolatoio

4) Per l'int. n.9 e in parte per il condominio – Danno per errata posa dei gocciolatoi sui balconi per n. 4 balconi di cui il 1° , 2° , 3° e 4° piani (per n.3 gocciolatoi a piano)

Valore danno stimato€ 4200,00;

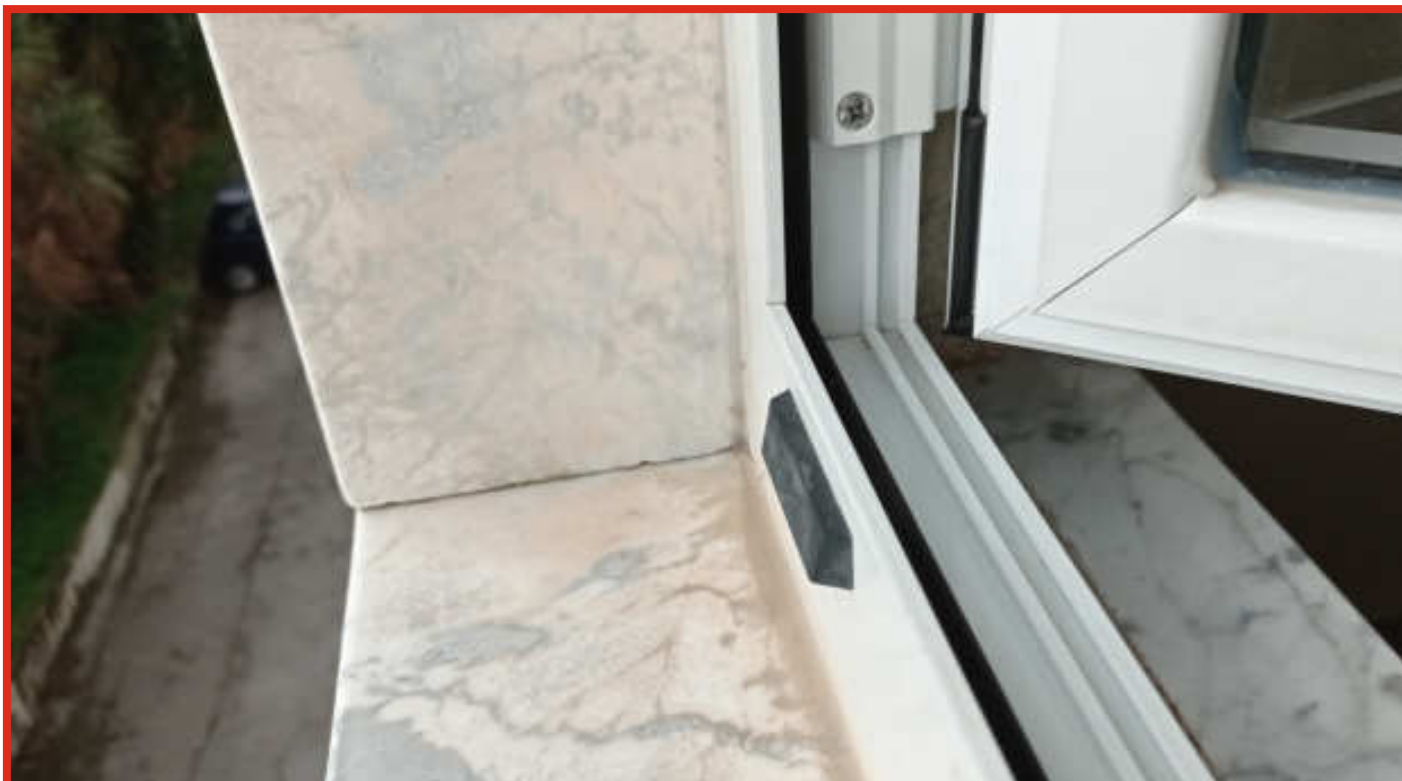
- 9- Vistosa perdita di acqua tra le intercapedini dei tagli della finestra in alluminio, le ornie di marmo, l'intonaco e il rompigno esterno. Precisamente all'interno cassa scala, adiacente l'app.int. n.9 , sul intermedio pianerottolo tra il 2° e 3° piano , all'altezza della finestra scala che dà esterno cortile. Vedasi le macchie di acqua stagnante e tracce di perdite sulle pareti verticali della scala condominiale (vedi foto n. 5, 6, 7) ;

Foto n.5 Vista dettaglio finestra vano scala condominiale tra il 2° e 3° piano

9), e 10) Per il condominio – Danno per infiltrazioni acqua dalle finestre scala condominiale

Valore danno stimato€ 1500,00;

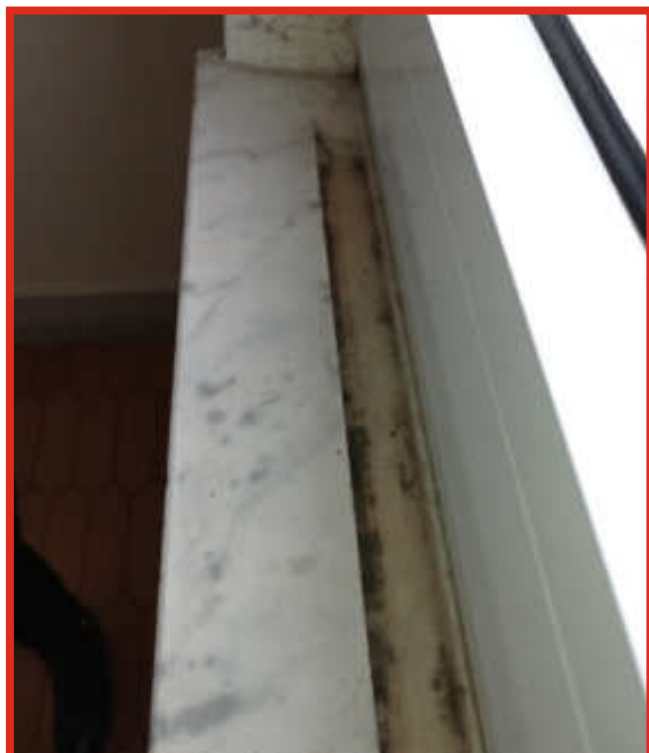
Foto n. 6 - dettagli finestra

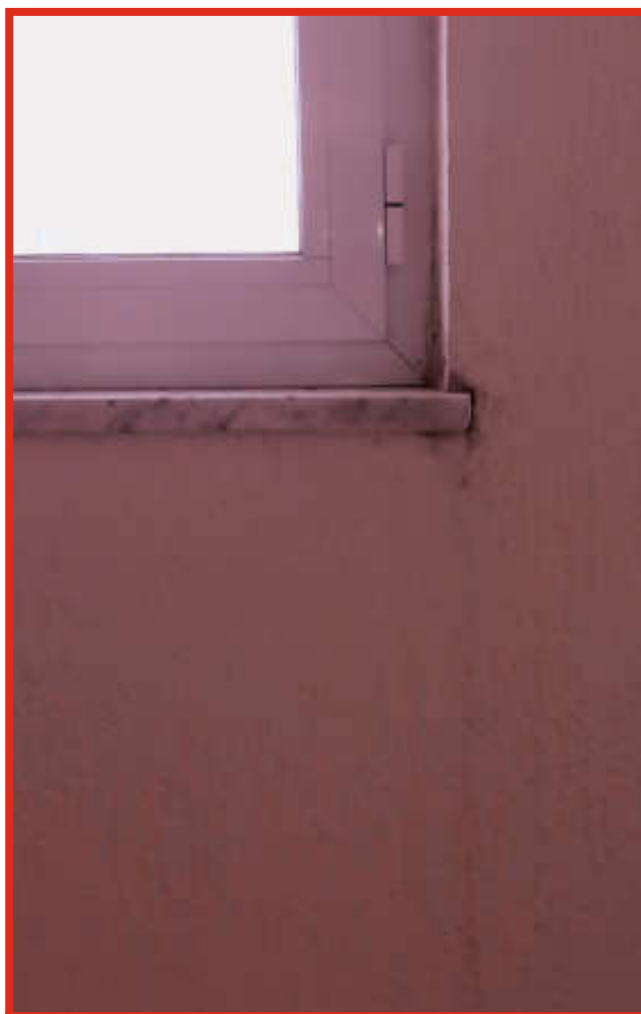
Foto n. 7 - tracce delle infiltrazioni d'acqua

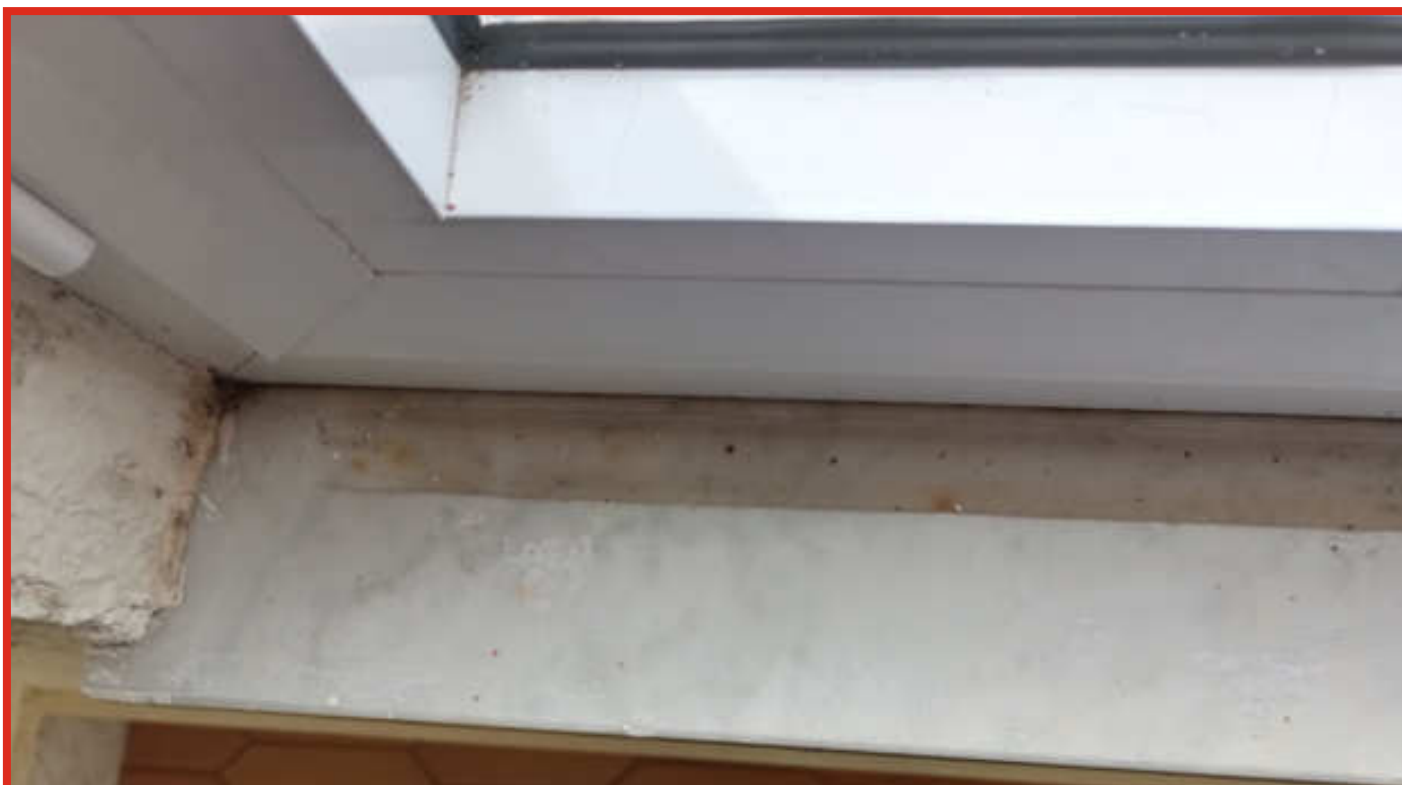
- 10- Vistosa perdita di acqua tra le intercapedini dei tagli della finestra in alluminio ornie di marmo, l'intonaco e del rompigno esterno. Precisamente all'interno cassa scala, sul intermedio pianerottolo tra il 3° e 4° livello piano torrino scala , all'altezza della finestra scala che dà esterno cortile. In questo caso l'acqua di infiltrazione e' arrivata fino alle rampe scale scivolando in giu' e formando una vistosa sfogliatura della pittura interna posta sul soffitto del ballatoio della scala condominiale (vedi foto n.8,9, 10);

Foto n.8 Vista dettaglio finestra vano scala condominiale tra il 3° e 4° piano

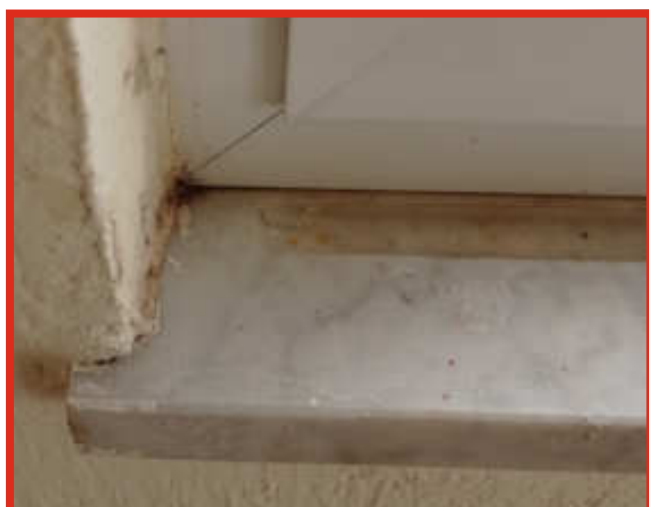
Foto n. 9 - dettagli finestra

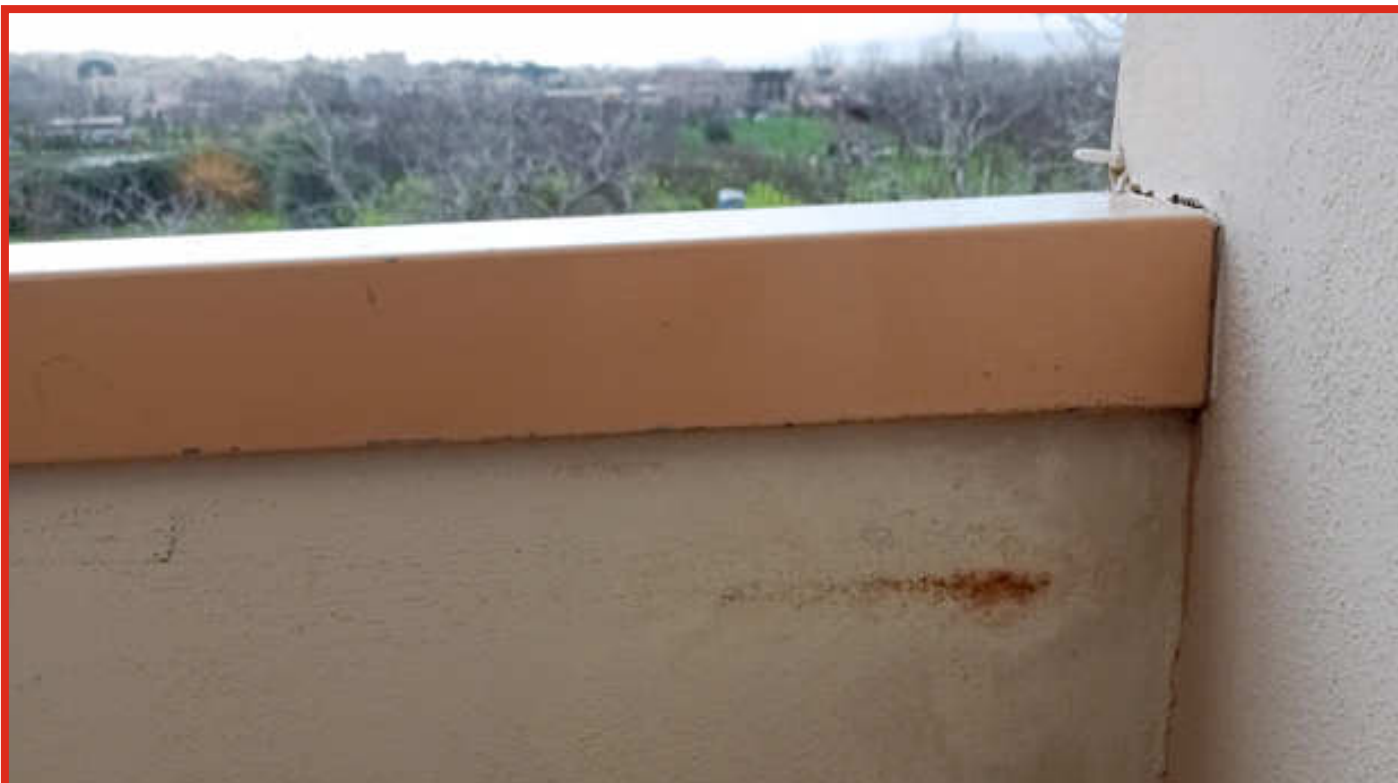
- 1- L'assenza della preesistente veranda posta sul balcone, di prop. Committente;
- 2- Che per int.n.9 , in piu' punti del parapetto riparato vi e' la presenza di evidenti di tracce di ruggine che e' provocata dall'assenza di trattamento dei ferri di armatura, con resina epossidica e successiva copertura con malta tipo Emaco (foto n. 11);

Foto n.11 Vista dettaglio formazione macchia di ruggine , sul parapetto del balcone prop. int. n.9

2) Per l'int. n.9 - Danno subito per errate lavorazioni per la porzione di parapetto interno relative alla , "voce n.1 elenco lavorazioni impresa edile" sopra richiamate , e alle voci conseguenti quali intonaco e pittura . Perimetro di 16,00 ml x 0,80 ml h = 12,80 mq

Valore danno stimato€ 2188,00;

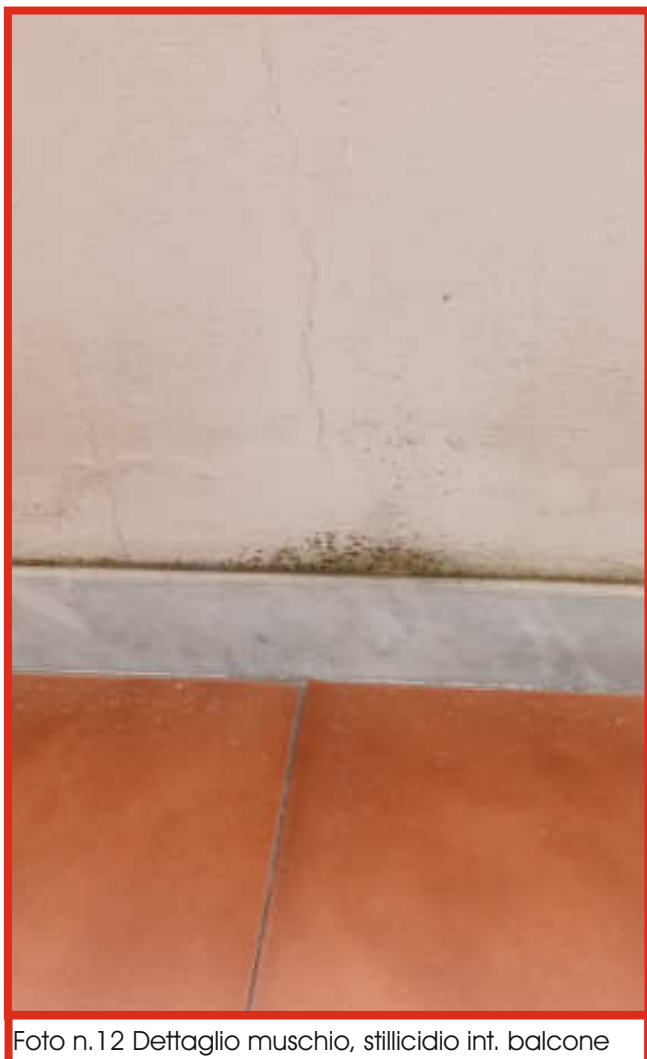
- 8- Il difetto appena elencato al punto 5, produce altre problematiche in piu' punti del balcone esterno per il n.ro dei gocciolatoi presenti: creazione di vistosi zone di muschio sui battiscopa presenti e macchie d'acqua sul parapetto interno balcone (vedi foto n.12,13);

Foto n.12 Dettaglio muschio, stillicidio int. balcone

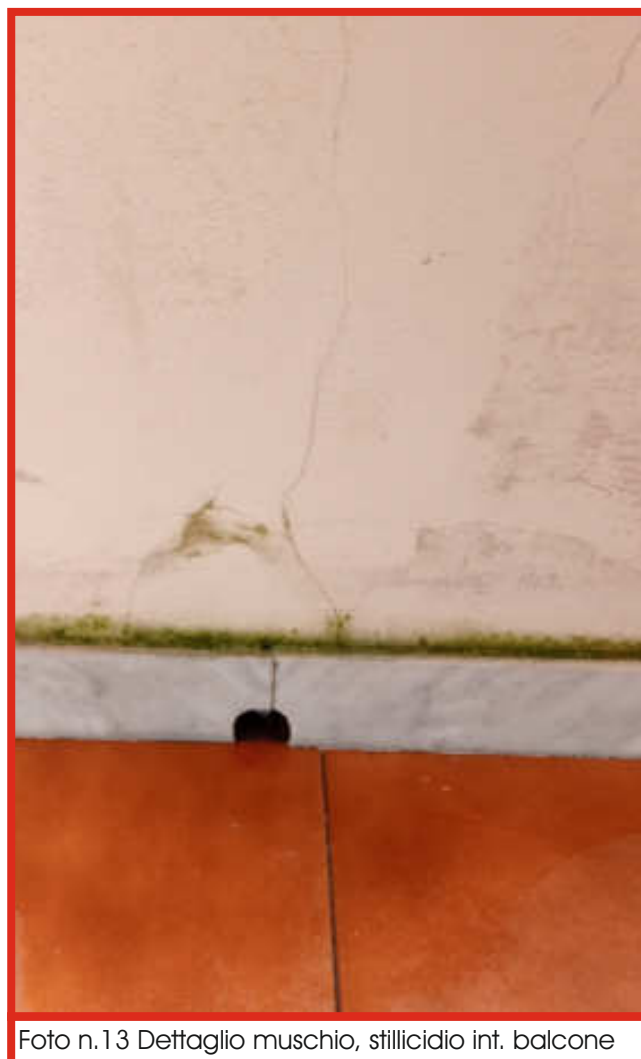
- 4- Sul balcone esterno si notano in piu' punti spaccature , microlesioni, sul nuovo intonaco rifatto dall'impresa , ed in qualche punto e' incompleto (lavorazione :intonaco rustico ricoperto da strato di rasante e rivestimento pittorico finale) (foto n.13);

Foto n.13 Dettaglio muschio, stillicidio int. balcone

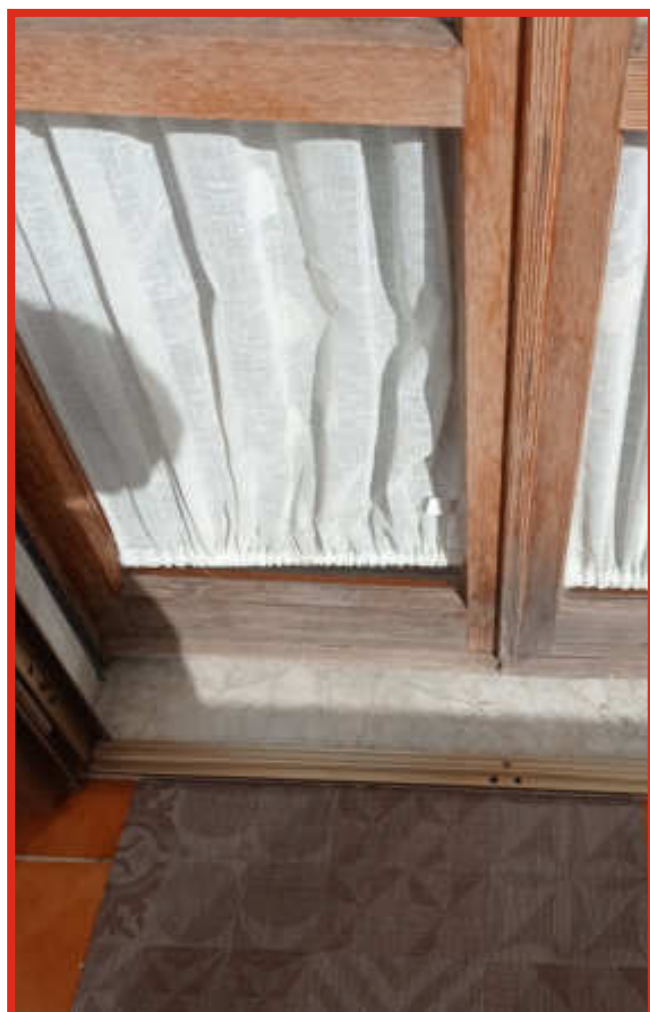
- 7- Il difetto appena elencato al punto 5, produce altre problematiche in piu' punti del balcone esterno per il n.ro dei gocciolatoi presenti: L'appartamento int.9 ha gli infissi esterni in legno e vetri, che sono adiacenti al balcone esterno, pertanto con l'azione di stillicidio (punto n.6), la ripetizione nel tempo e le avversità atmosferiche , li stanno invecchiando precocemente (vedi foto n.15) ;

Foto n.15 Dettaglio infisso, stillicidio interno balcone

7) Per l'int. n.9 – Danno per invecchiamento infissi in legno

Valore danno stimato€ 500,00;

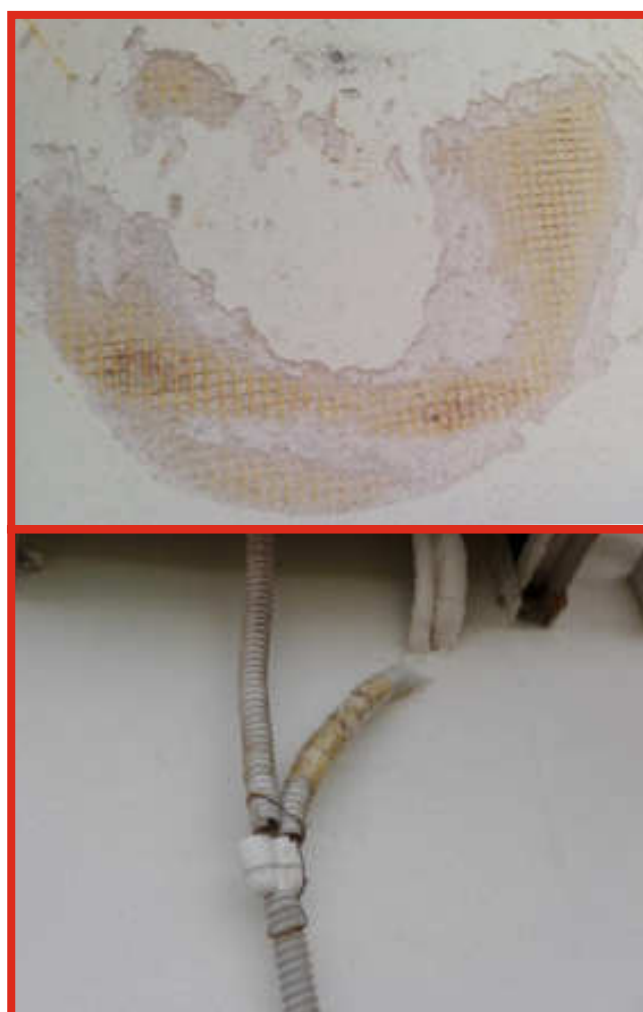
- 11- Danneggiamento del tubo di scolo condizionatore e del pannello copri caldaia;

Foto n.16 Dettaglio tubo scarico condizionatore

11) Per l'int. n.9 – Danno per tubo di scolo condizionatore e del pannello copri caldaia

Valore danno stimato€ 150,00;

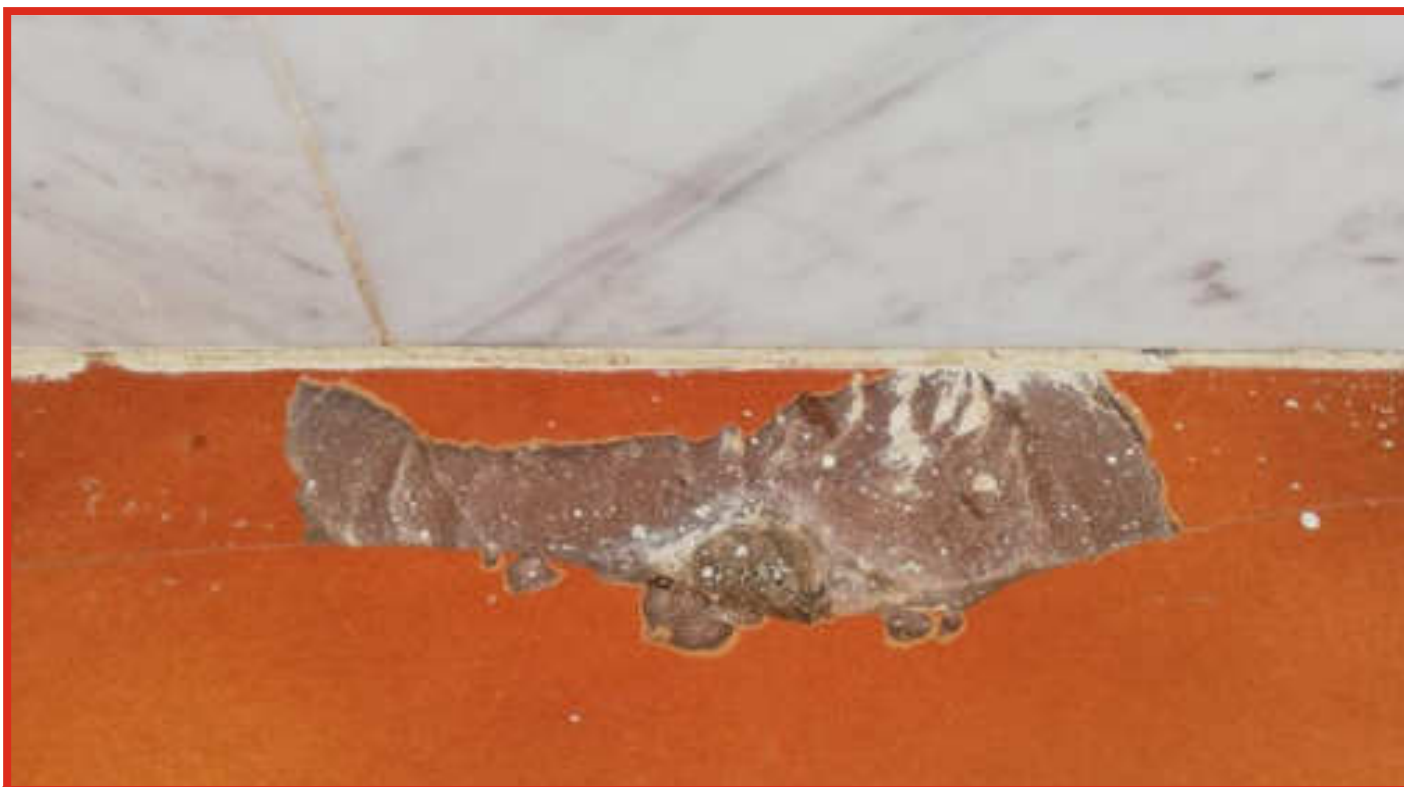
- 3- Evidenti scheggiature in piu' punti del pavimento sul balcone, (pavimento gia' preesistente ai lavori) , provocati dalle maestranze dell'impresa edile appaltatrice dei lavori (foto n.17);

Foto n.17 Vista dettaglio danni pavimento balcone 2° piano interno n.9

3) Per l'int. n.9 - Danno per scheggiature pavimento balcone

Valore danno stimato€ 500,00;

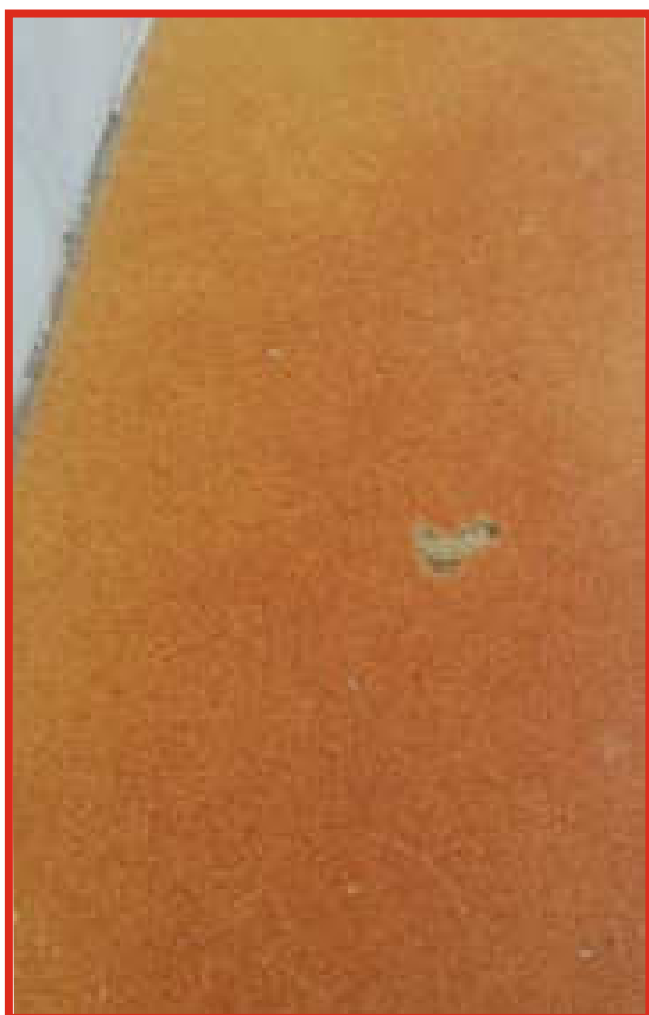
Foto n.18 Vista danni pavimento balcone

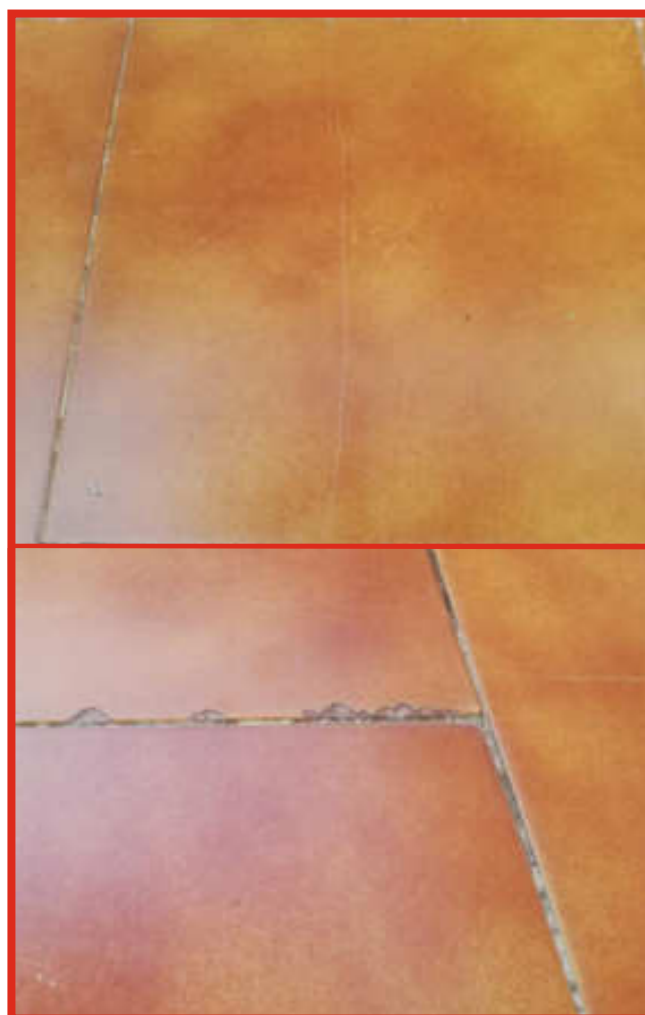
Foto n.19 Vista danni pavimento balcone
