Perizia tecnica di parte

immobili siti via Pace, s.n.c.
Rionero Sannitico Is.

Relazione tecnica

Oggetto: Lavori edili incompleti, difetti costruttivi ed infiltrazioni di acqua.

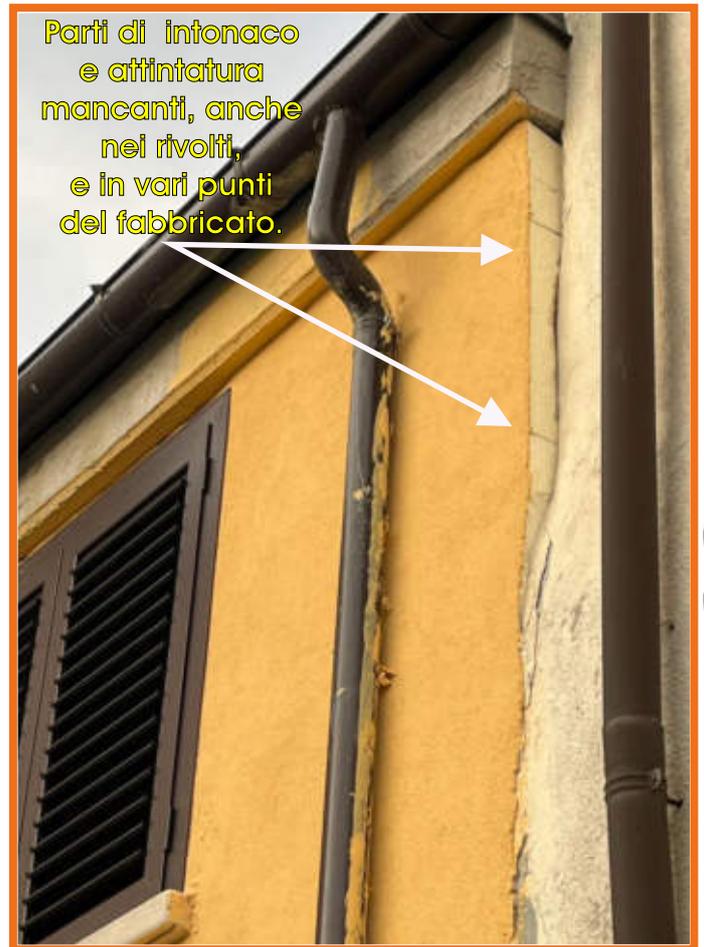
foto n.2

- L'intonaco esterno in più punti risulta ondulato e rugoso sicuramente è stato realizzato senza le guide o strisce verticali per una perfetta planarità verticale, Vedasi Allegato n.3 foto n.5, 7, 8, 10, poi per quanto riguarda gli spigoli in più punti sono mal rifiniti. Vedasi Allegato n.3 foto n.14, 15, 32, e 34. In altri punti delle facciate esterne, l'intonaco, risulta mancante in particolare sui risvolti del cappotto termico nelle nicchie rimaste adiacenti finestre dei confinanti e sui confini di altre proprietà. Vedasi Allegato n.3 foto n.2, 21, 22, e 23;

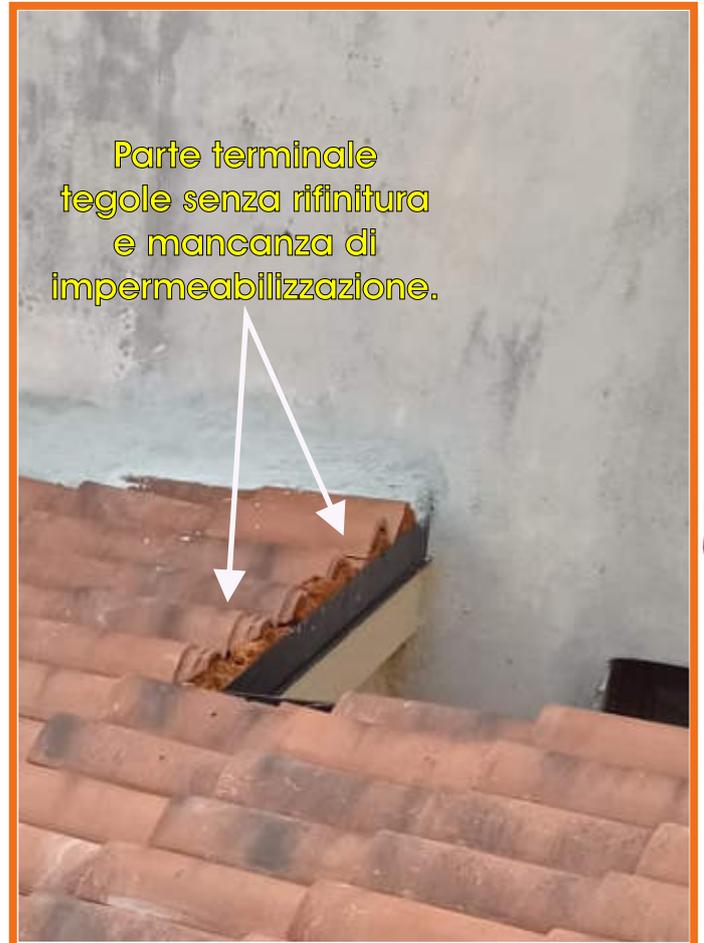
foto n.4

- In un punto della – zona colmo – del tetto, le tegole posate sono prive di sigillatura finale in calce di cemento e senza la relativa impermeabilizzazione, ciò comporta la sicura infiltrazione di acqua meteorica. Vedasi Allegato n.3 foto n.4;

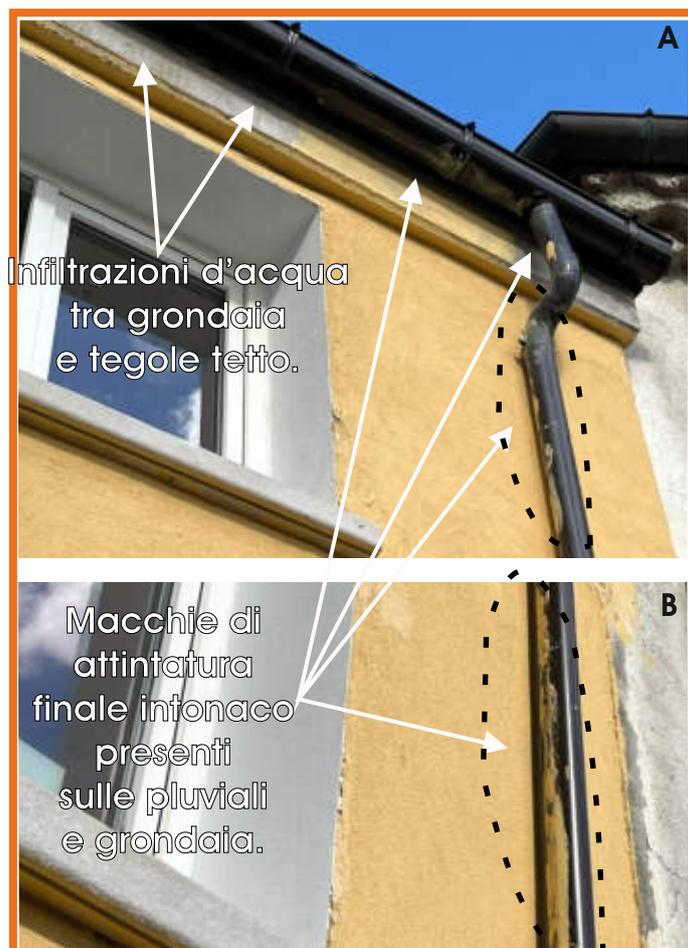
- Infiltrazione di acqua meteorica tra ultima fila tegole (alla gronda) e la grondaia in pvc alla copertura del tetto del -piano terra- prospetto C. Vedasi Allegato n.3 foto n.101;

Infiltrazioni d'acqua tra grondaia e tegole tetto.

Macchie di attintatura finale intonaco presenti sulle pluviali e grondaia.

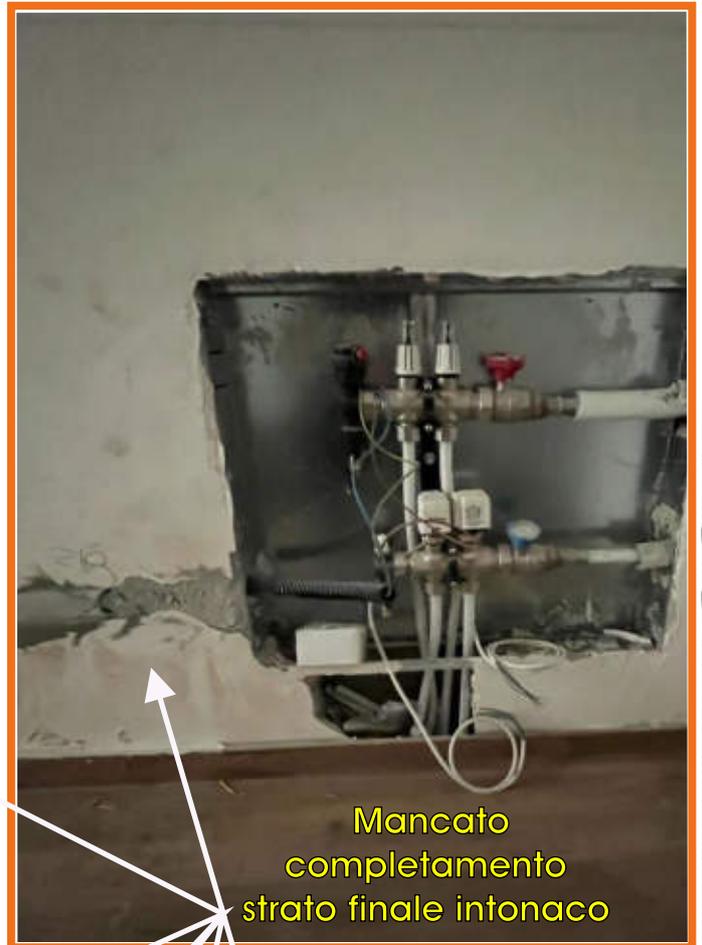
Mancato completamento strato finale intonaco

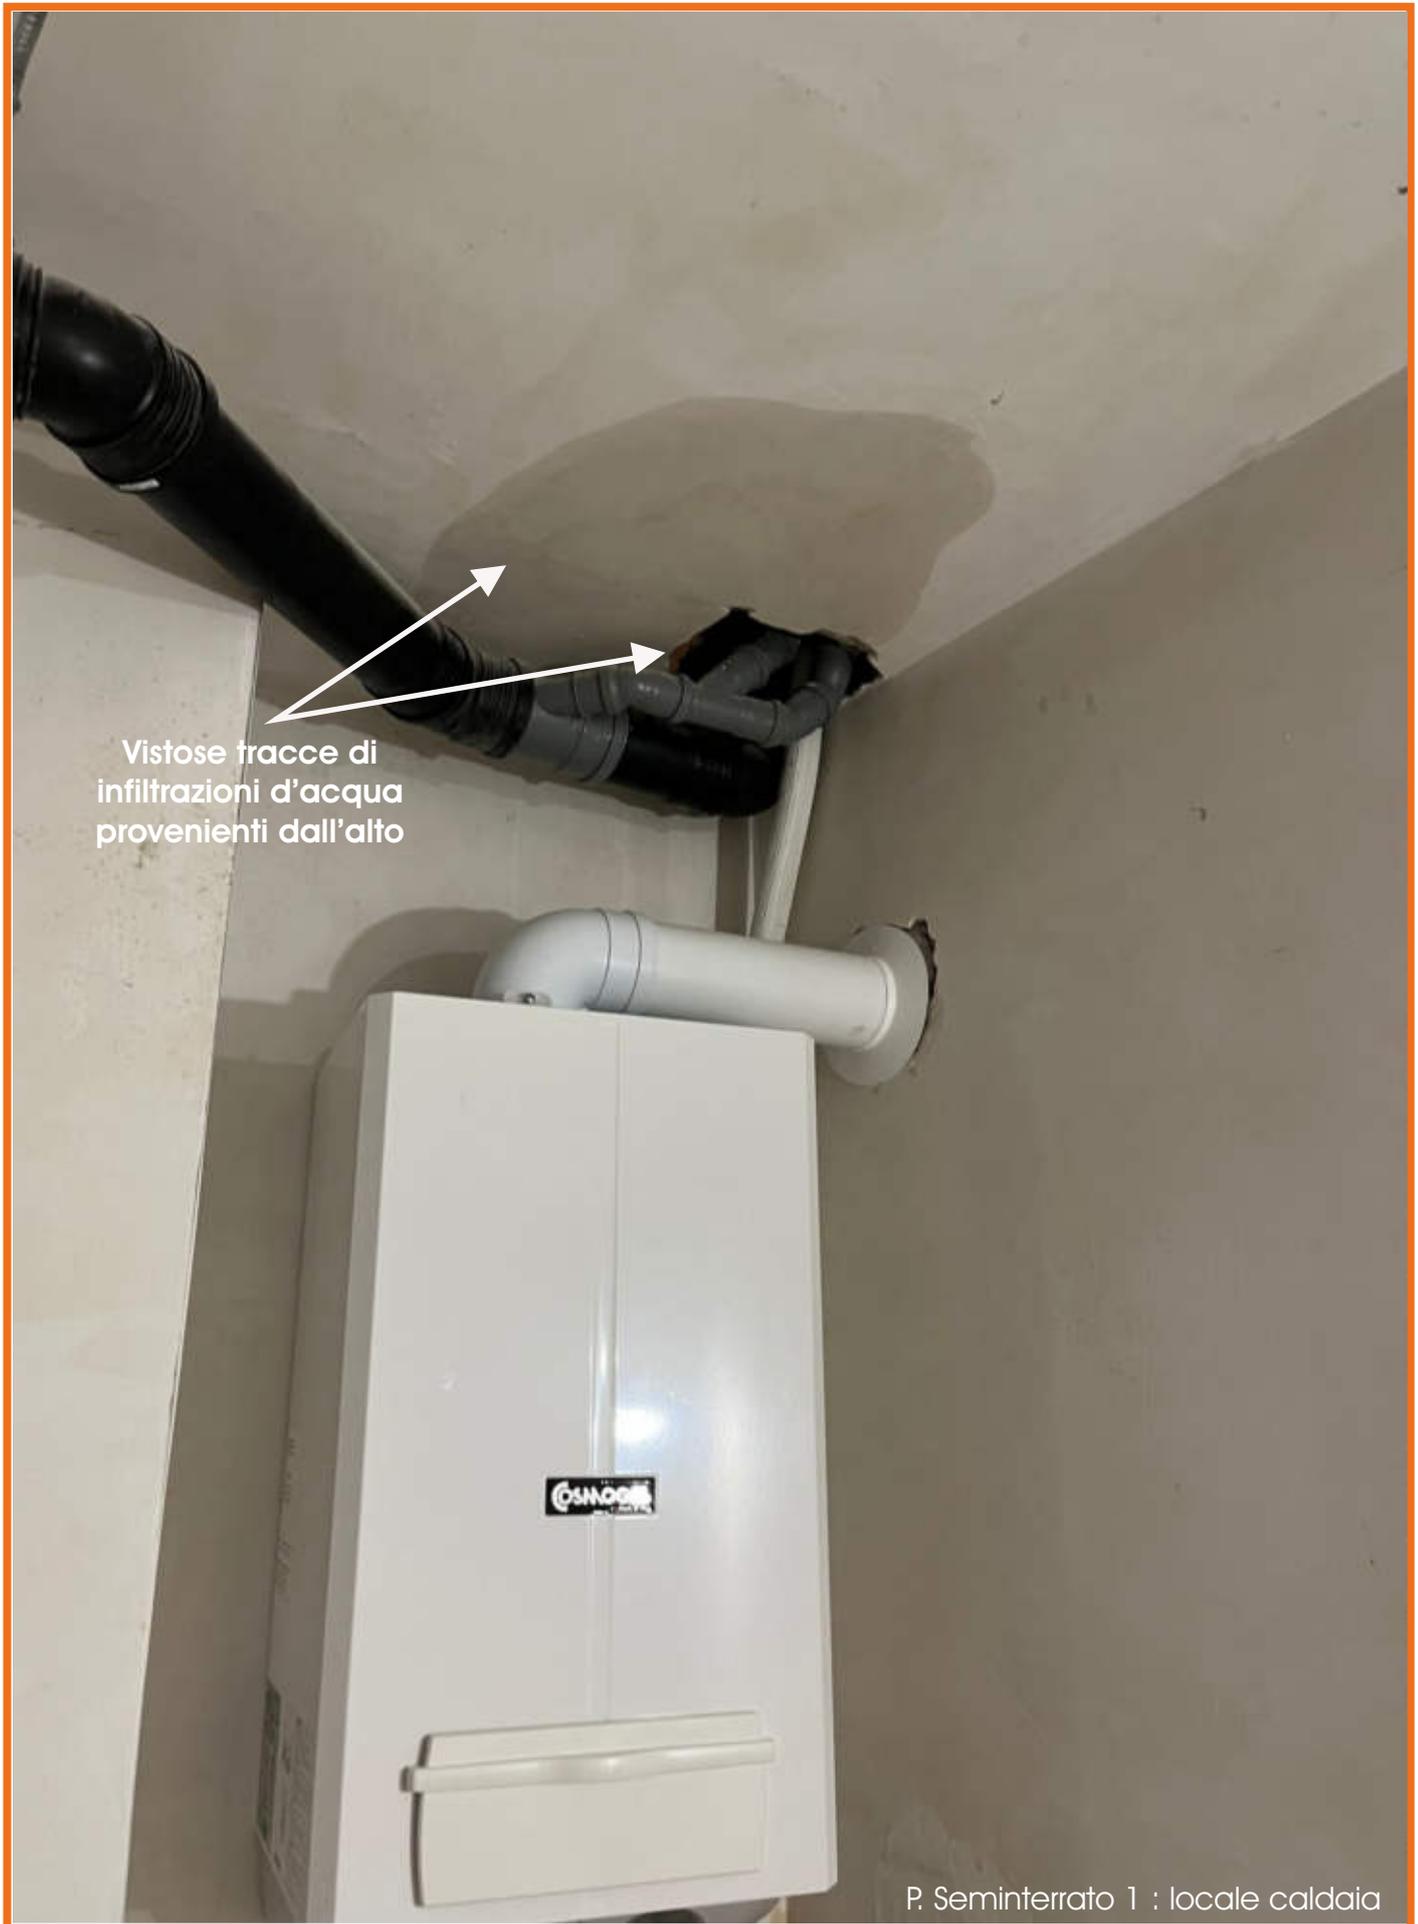
P. Seminterrato 1 : locale caldaia

Vistose tracce di infiltrazioni d'acqua provenienti dall'alto
