## Relazione tecnica

**Oggetto:** Note di parte e controdeduzioni alla Bozza Perizia tecnica C.t.u.

**Procedimento :** R.G. n. [REDACTED] 2024

**Immobili :** siti al 2° e 3° piano rispettivamente con interni n. 5 e n.7, isolato 1 fabbricato l.a.c.p. in via [REDACTED] Vomero Napoli.

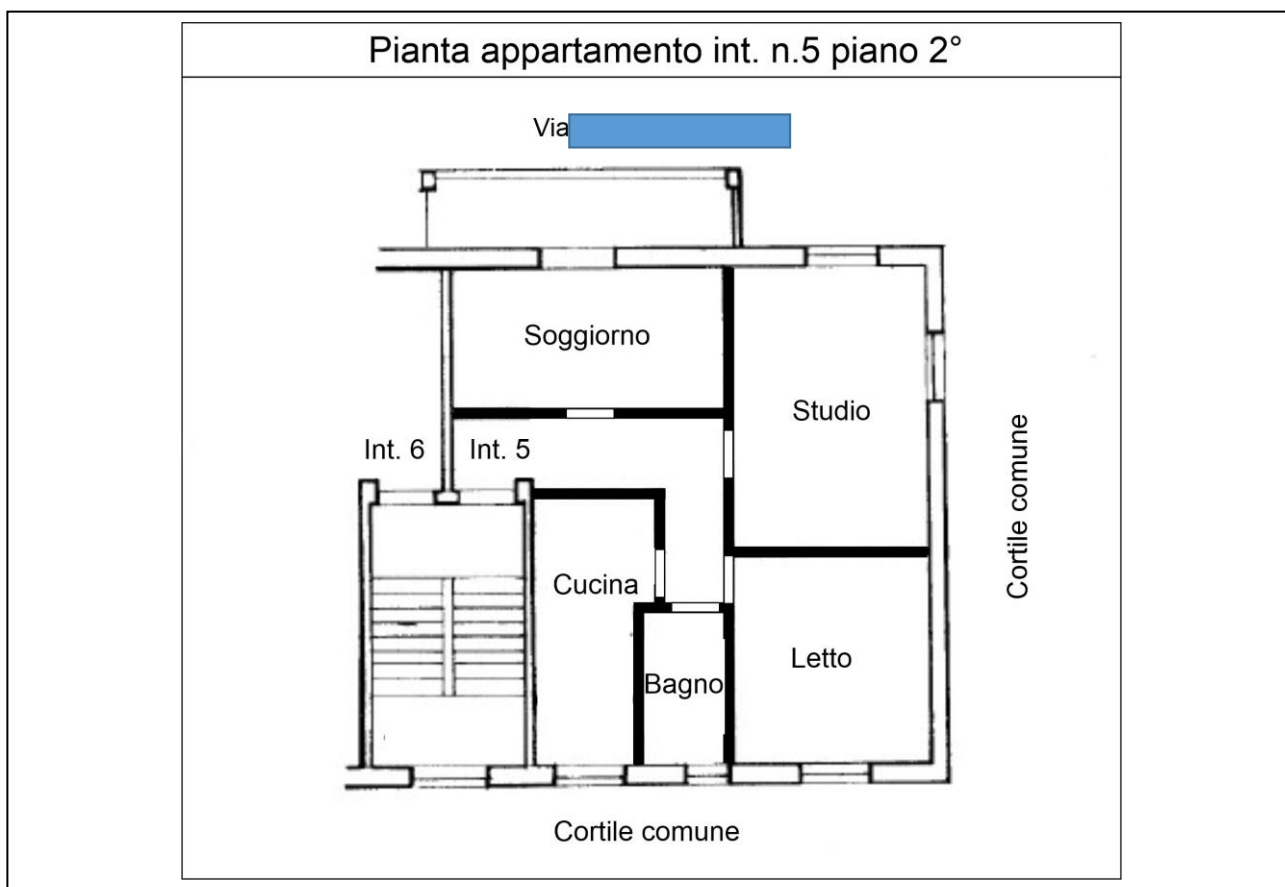
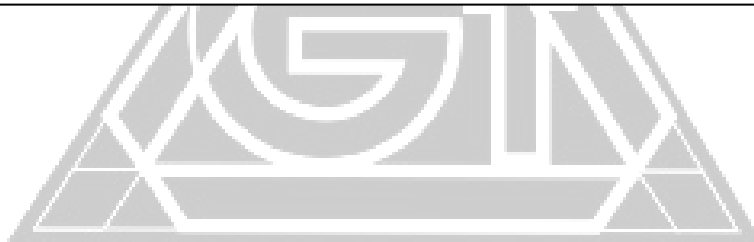
Pianta rappresentata dal C.t.p. come da stato dei luoghi

- 10 Omissione o dimenticanza per quanto riguarda lo stato rappresentazione dei luoghi di causa, sulla restituzione grafica riportata nella bozza di perizia da parte del C.t.u.. In quanto l'unità immobiliare dell'interno n.5 sita al piano 2° di proprietà del Sig. Guerriero Giovanni , si presenta con una diversa disposizione delle tramezzature interne con la presenza di un disimpegno non opportunamente riportato vedi le piante che seguono le piante grafiche del C.t.u e C.t.p. :

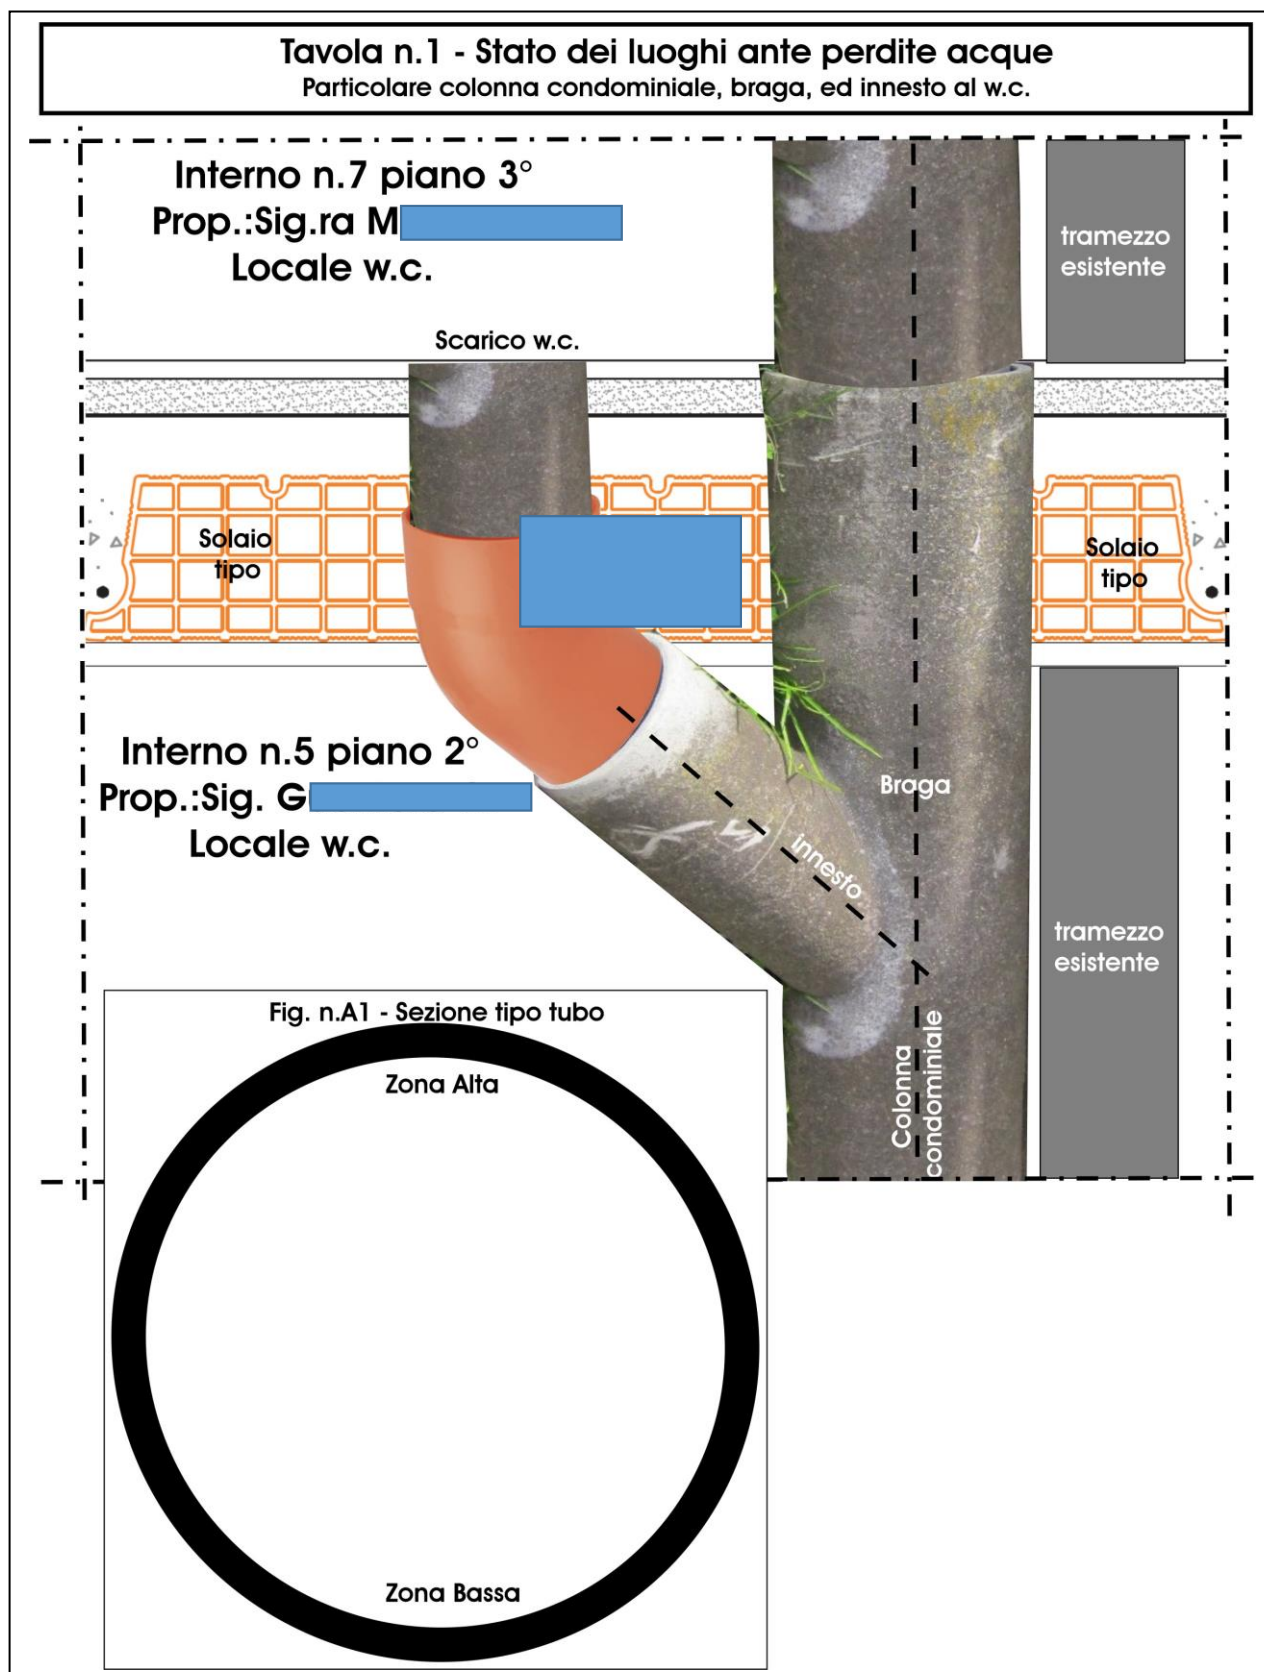
**Tavola n.2 - Stato dei luoghi attuale con perdita acqua**

3. La localizzazione di queste lesioni del punto 1. sono sul un lato della braga – innesto vedi Tavola grafica n.2, dato di fatto accertato in fase di sopralluogo. Pertanto è logico pensare che nel normale lavoro della braga dell'interno n.7, l'eventuale assottigliamento dello spessore della braga, per forza di cose, sarebbe dovuto avvenire di più sulla parte del fondo del tubo;

Particolare colonna condominiale, braga, ed innesto al w.c.

Posizione  
zona perdita  
acque nere

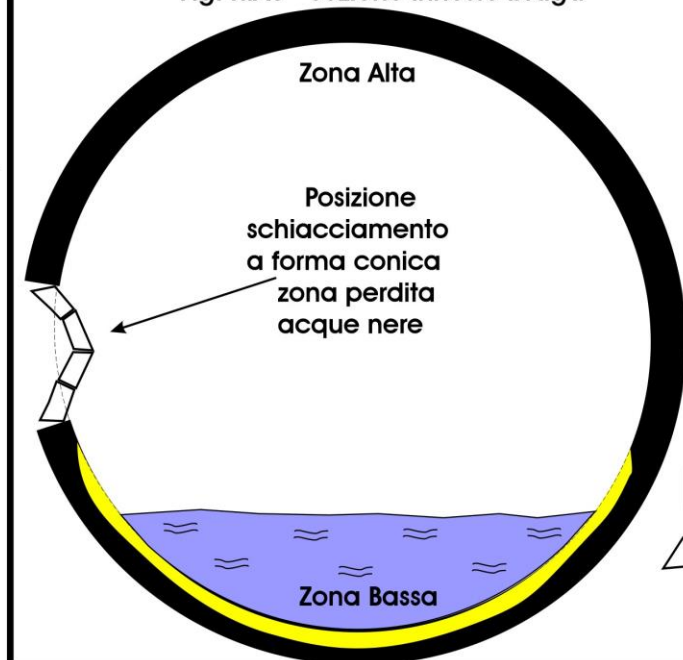
### Tavola n.3 - Stato dei luoghi attuale

6. Il tipo di lesioni riscontrate, con la forma conica rivolta verso l'interno della braga innesto di fibro-cemento, fanno pensare che la stessa è stata creata con un corpo contundente inferto con un colpo di martello o di scalpello o altro attrezzo per un errore di un operaio, durante una delle varie ristrutturazioni subite nel corso degli anni dall'interno n.5. Tale danno poi opportunamente o maldestramente celato, con una sorta di riparazione formata da boiacca di cemento e garza o cerotto, coperto prima con malta cementizia e poi con strato di intonaco . Vedasi tavola grafica n. 3 , 4 , 5 e tavole con rilievi fotografici n.A5, A6, A7, A8, e A9.

Particolare schiacciamento conico su innesto braga del w.c.

Posizione  
zona perdita  
acque nere

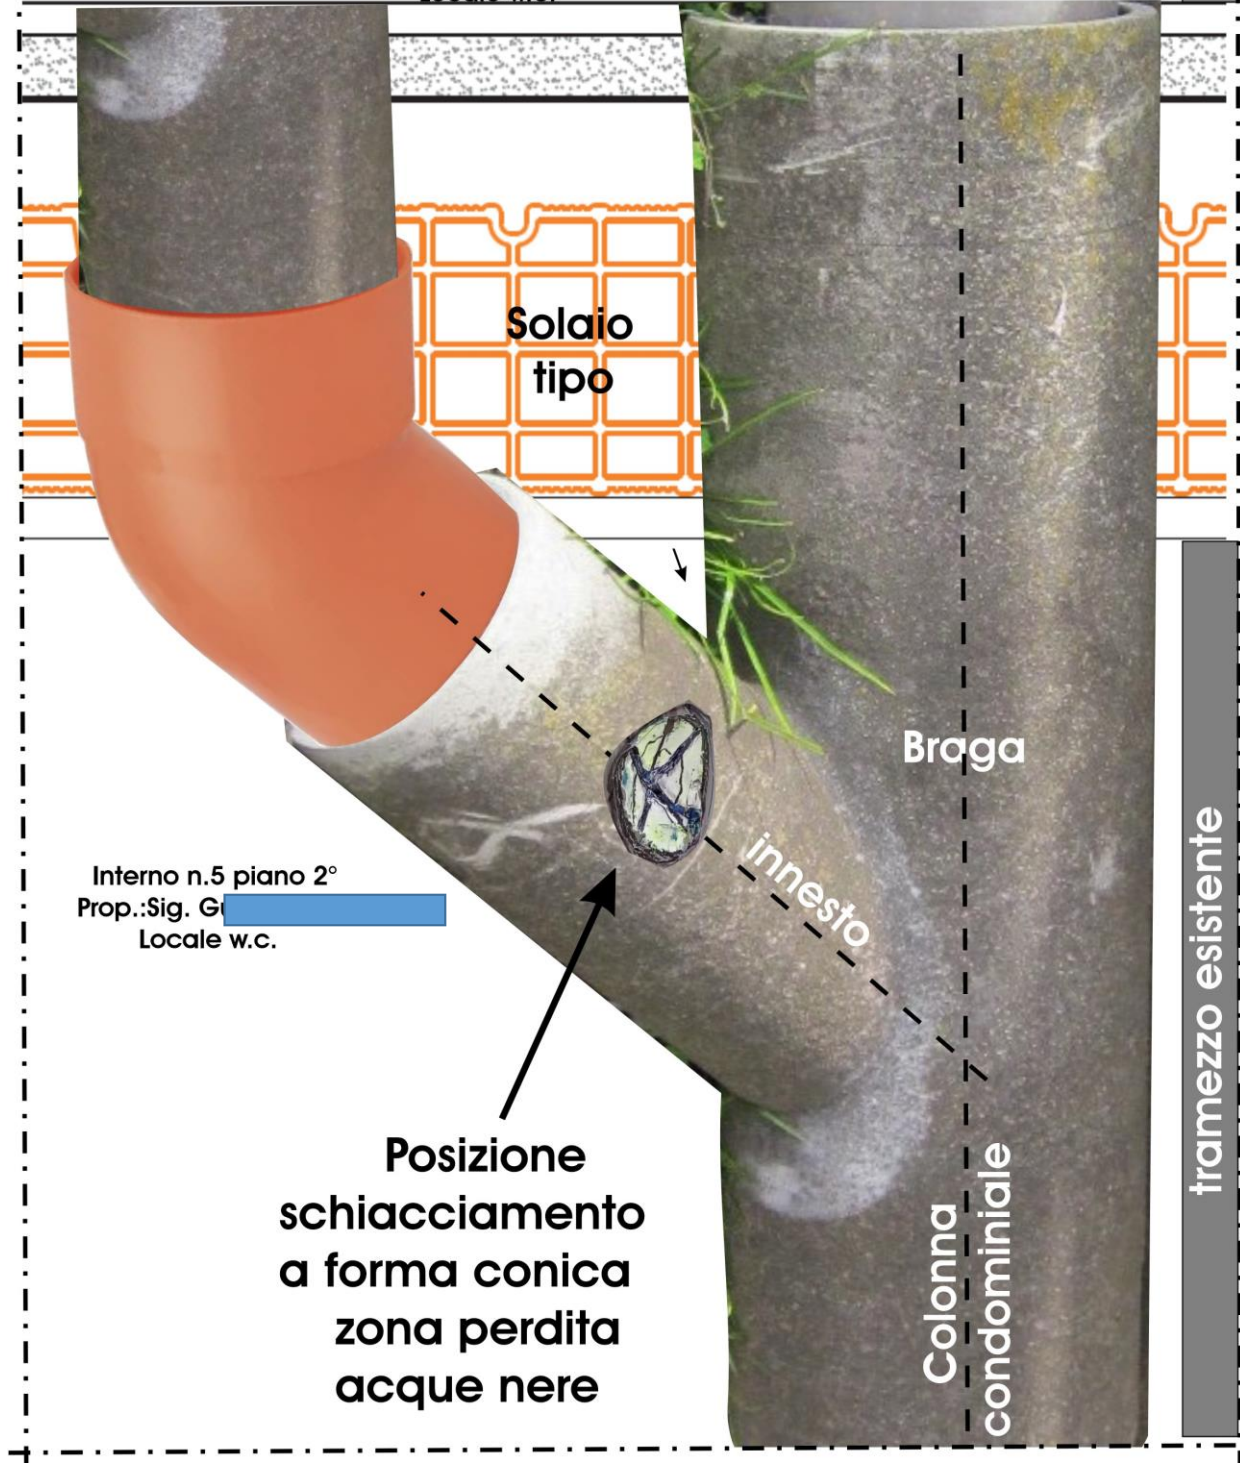
**Tavola n.5 - Ingrandimento - Stato dei luoghi attuale**

Particolare schiacciamento conico su innesto braga del w.c.

**Posizione  
schiacciamento  
a forma conica  
zona perdita  
acque nere**

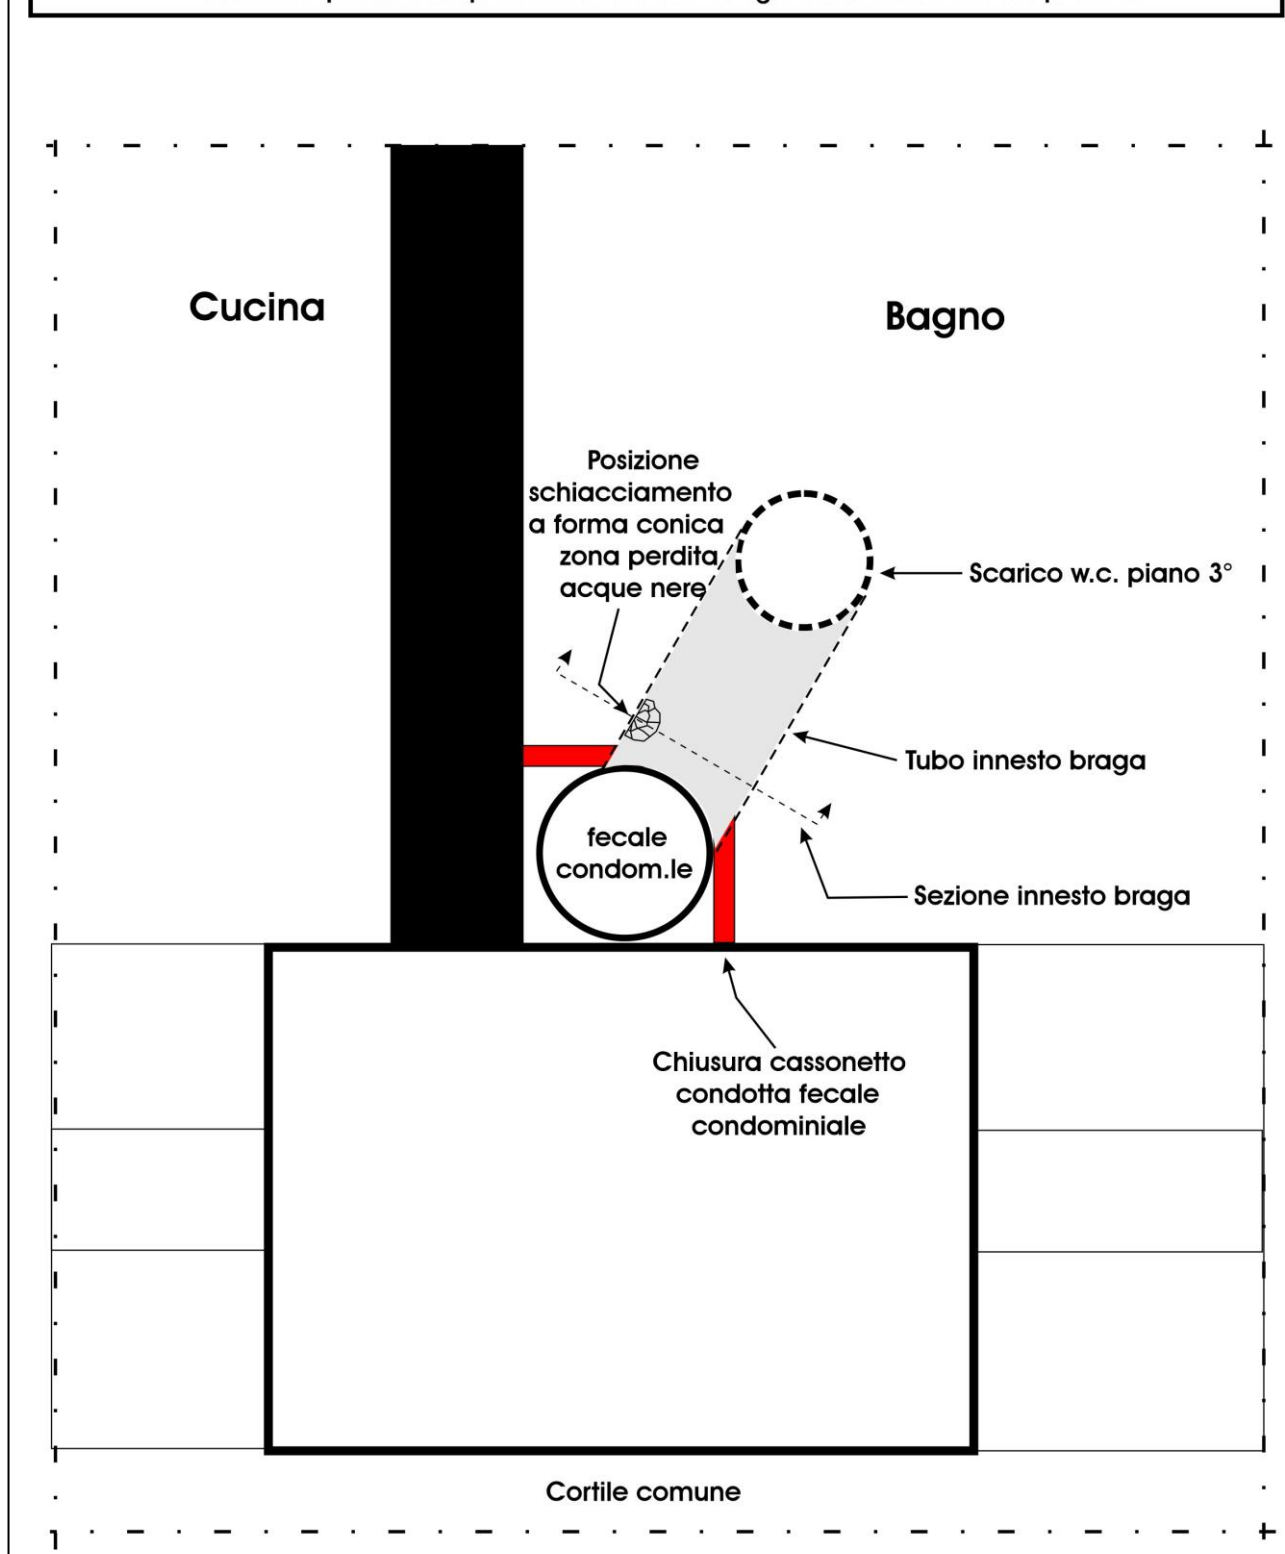
**Tavola n.6 - Ingrandimento in pianta - Stato dei luoghi attuale**

Posizione perdita acqua nera su innesto braga del w.c. nell'int. n.5 piano 2°

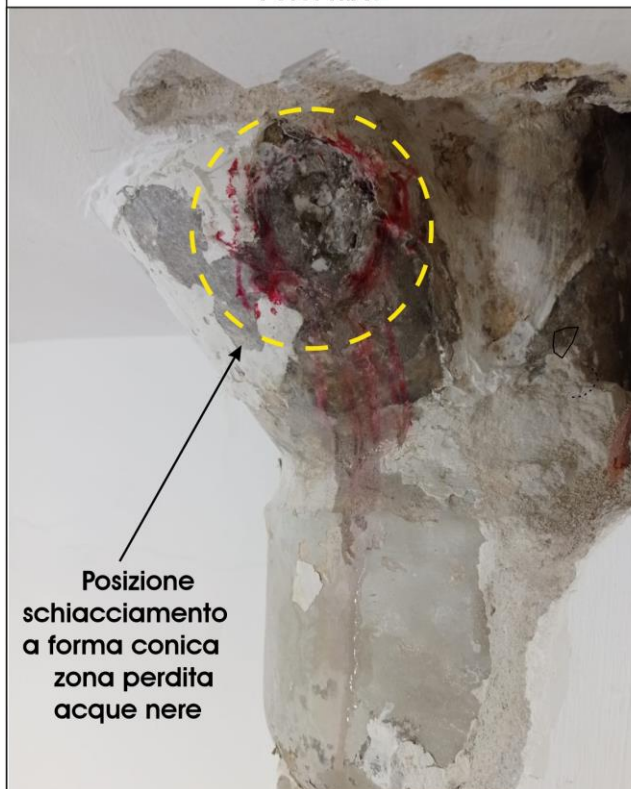
Foto. n.A5

- 9 Premesso che il tipo di lesioni riscontrate, hanno una forma conica rivolta verso l'interno della braga innesto di fibro-cemento, il che fa pensare che la stessa è stata creata con un corpo contundente inferto con un colpo di martello o di scalpello o altro attrezzo per un errore di un operaio, durante una delle varie ristrutturazioni subite nel corso degli anni dall'interno n.5. Tale danno poi opportunamente o maldestramente celato, con una sorta di riparazione formata da boiacca di cemento e garza o cerotto, e poi stato coperto prima con malta cementizia e poi con strato di intonaco e con attintatura finale .  
Vedi Tavole grafiche n. 3 , 4 , 5 e tavole con rilievi fotografici n.A5, A6, A7, A8, e A9.

**Foto con schiacciamento e lesioni a forma conica nel tubo innesto:**

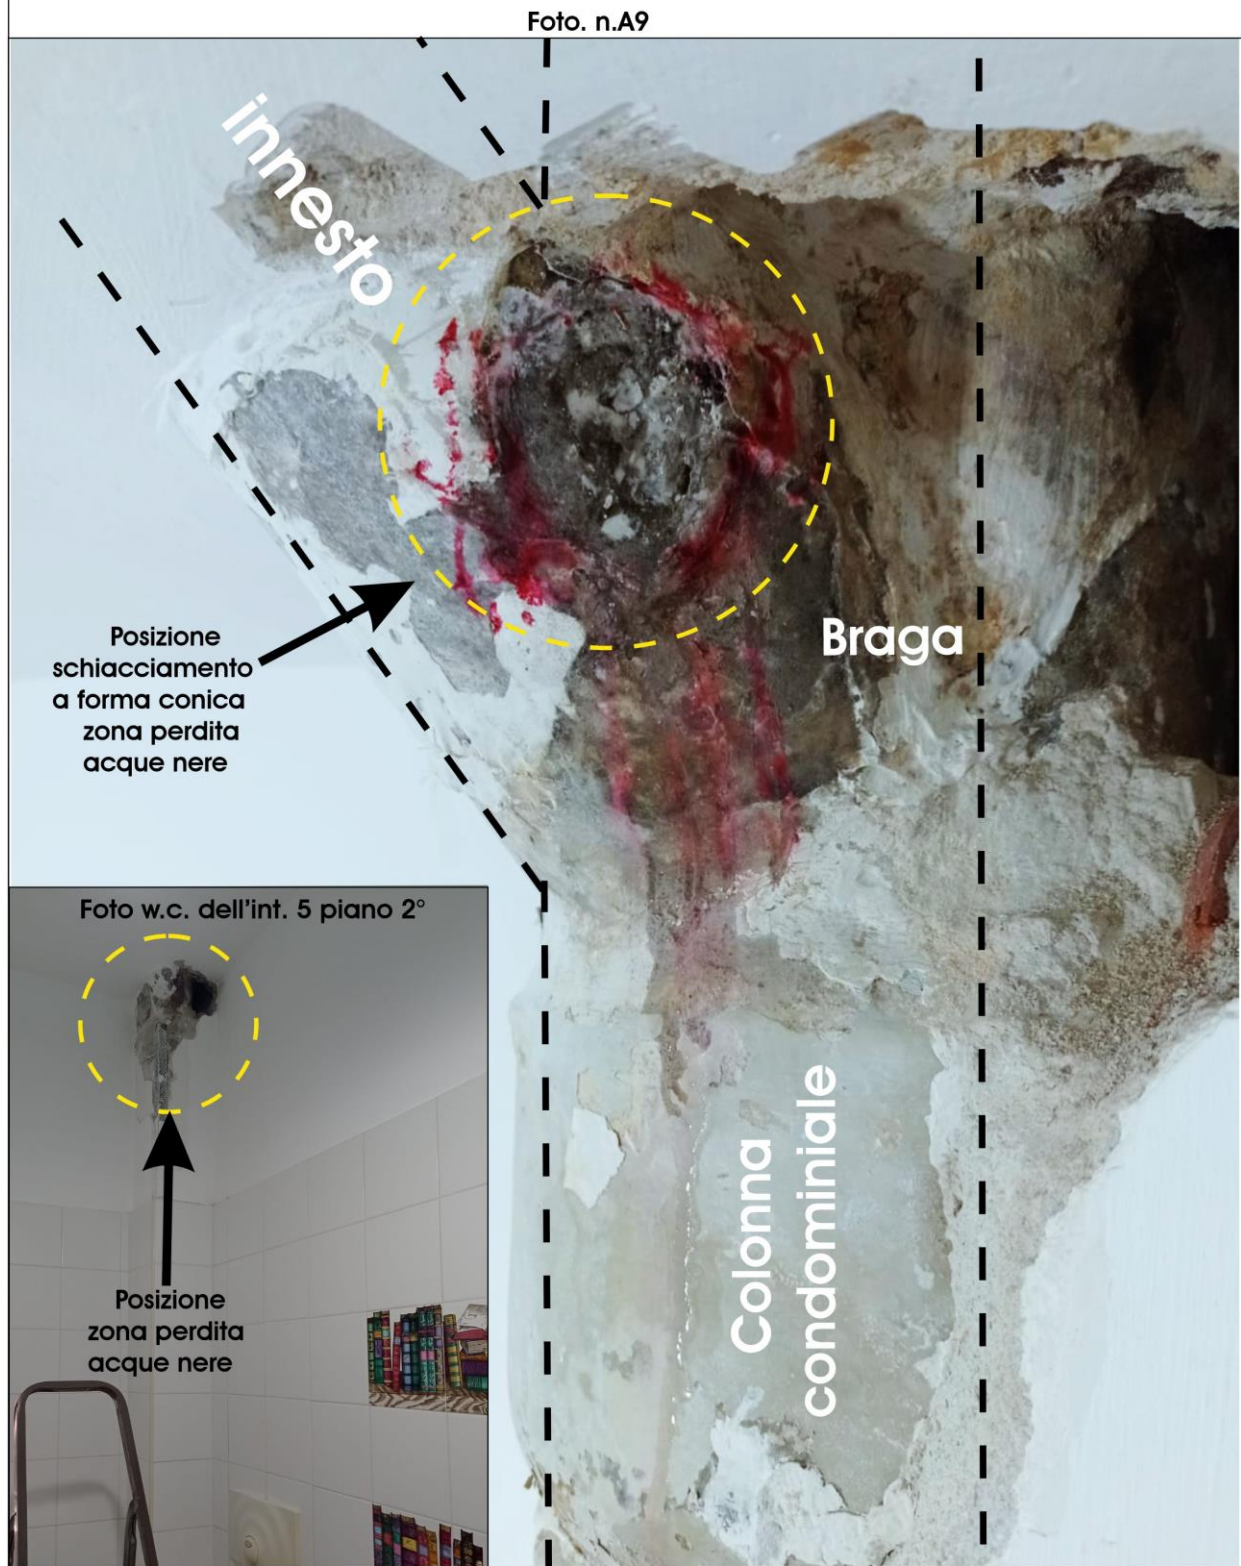
**Foto con schiacciamento e lesioni a forma conica nel tubo innesto:**

Particolare ingrandito con schema delle tubazioni sottotraccia
