**Tavola n.2 - Stato dei luoghi attuale con perdita acqua**

Particolare colonna condominiale, braga, ed innesto al w.c.

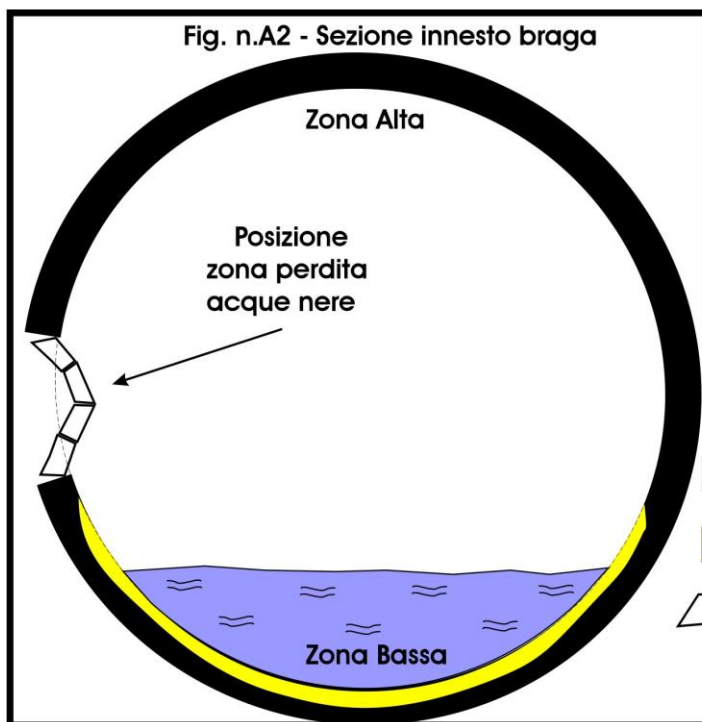
Fig. n.A2 - Sezione innesto braga

Posizione  
zona perdita  
acque nere

Probabile usura del tubo
-

Zona perdita acque nere

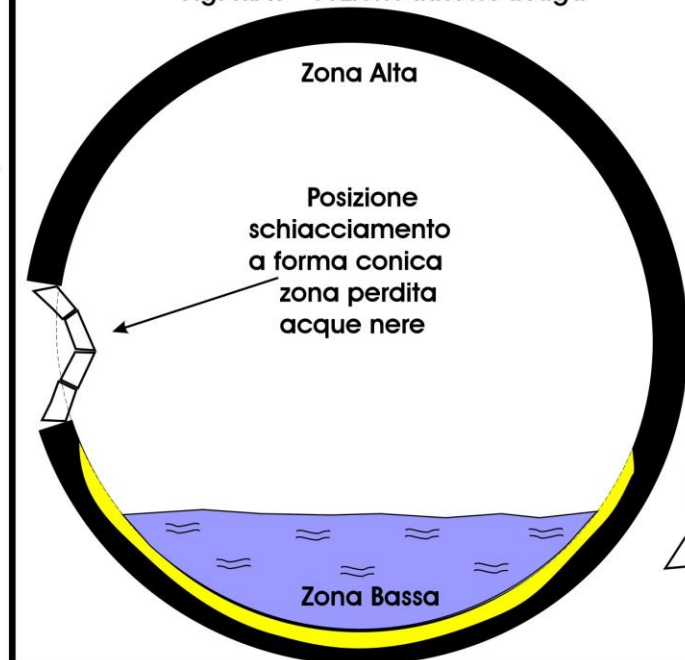
Fig. n.A3 - Sezione innesto braga

Particolare schiacciamento conico su innesto braga del w.c.

Posizione  
zona perdita  
acque nere

- Spessore tubo fibro-cemento
- Probabile usura del tubo
- Zona perdita acque nere

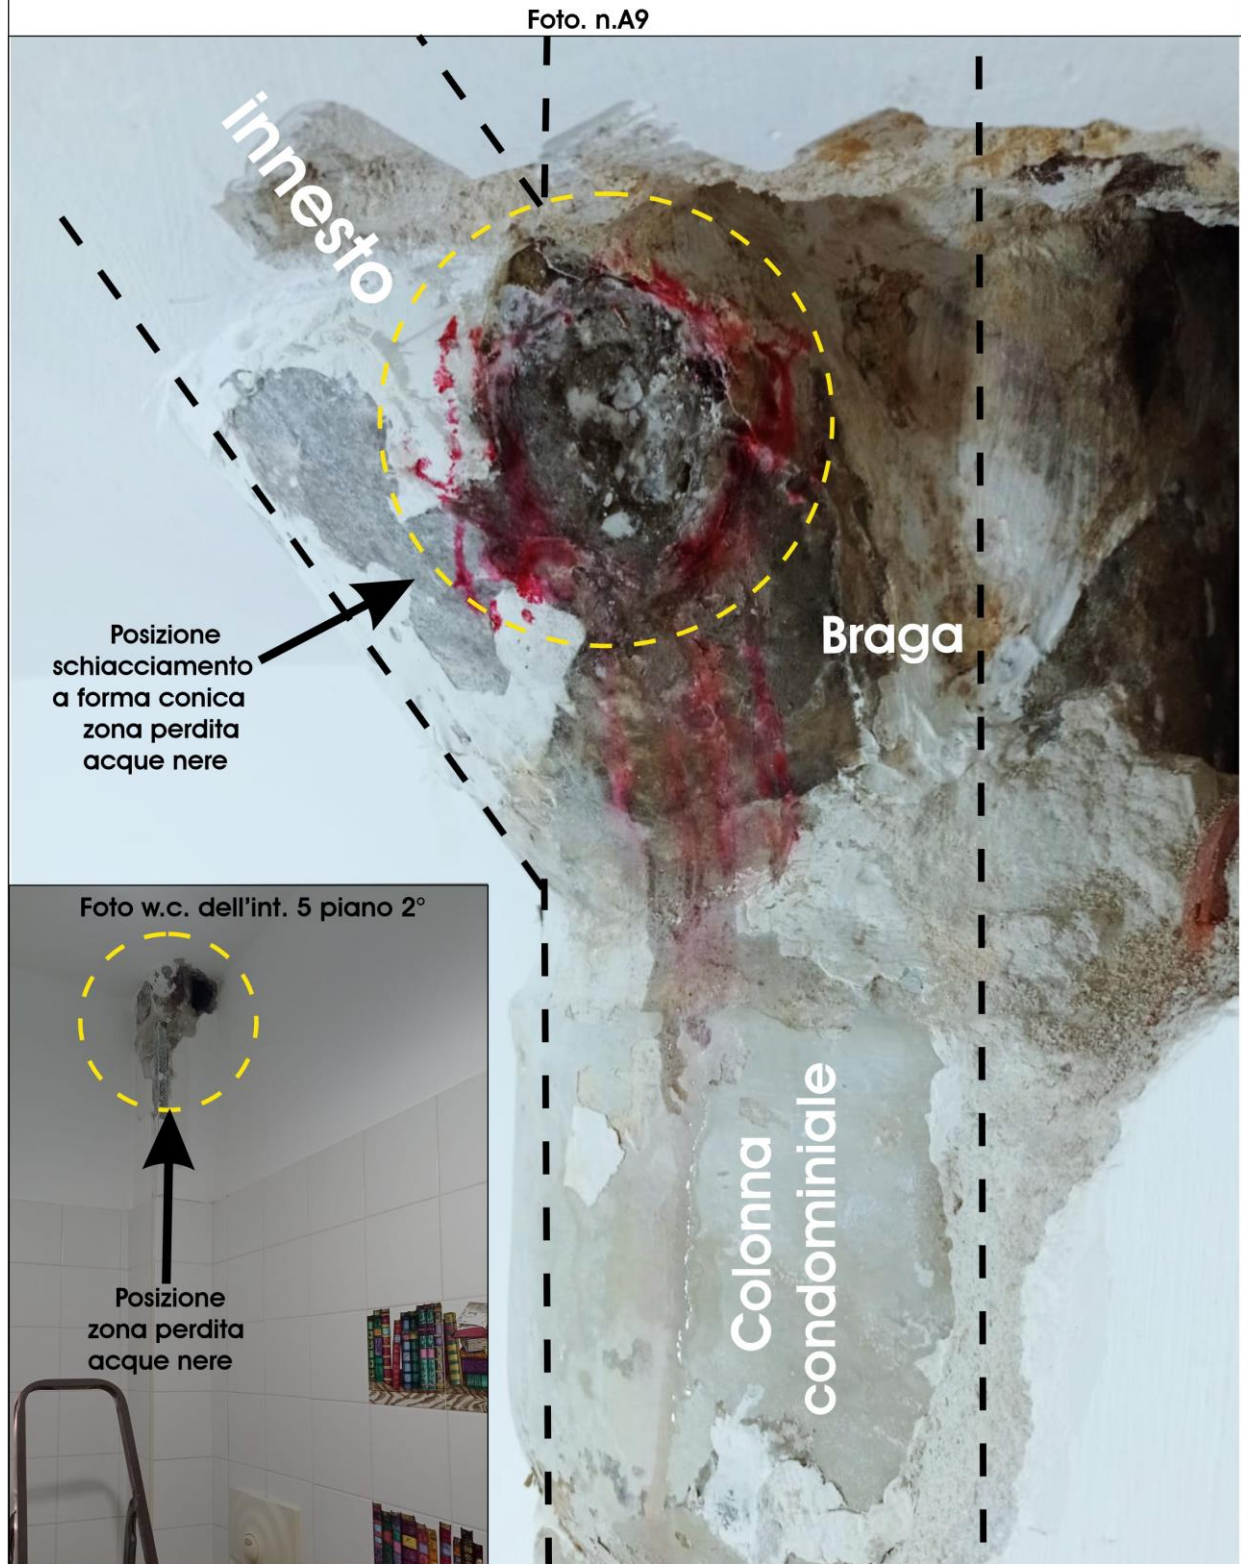
**Foto con schiacciamento e lesioni a forma conica nel tubo innesto:**

Particolare ingrandito con schema delle tubazioni sottotraccia
