## RILIEVI FOTOGRAFICI

Fabbricato sito a via Miseno n.34 Frattamaggiore

Committente : Sig.ra Capasso Rosa

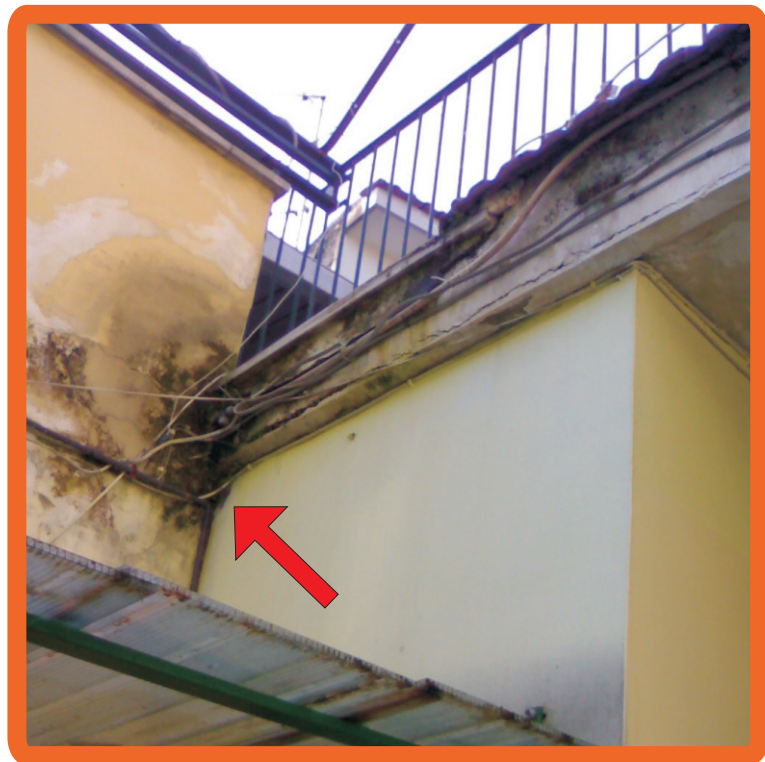
Foto n.5

Viste interno cortile con particolari infiltrazioni acqua - piano terra e primo -

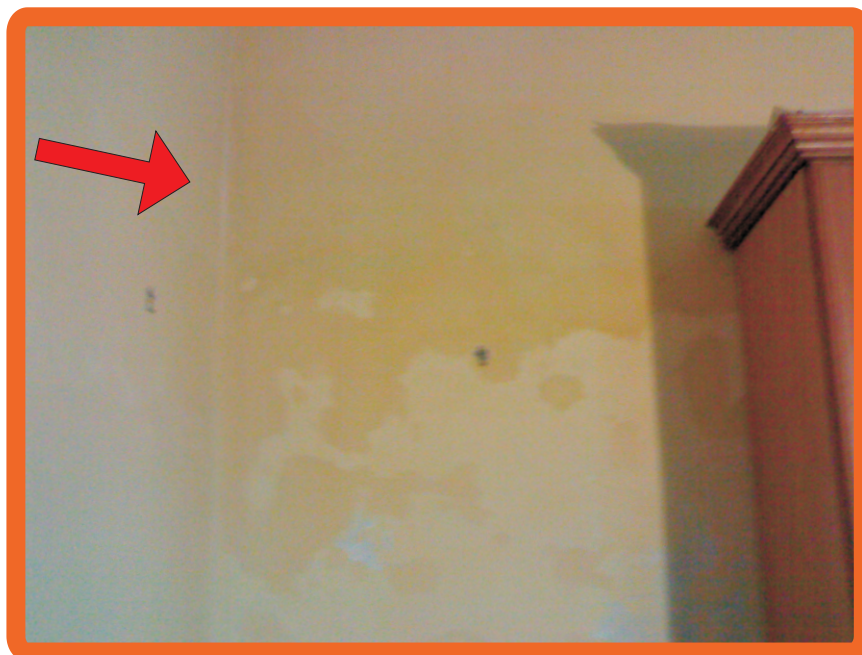
Foto n.34

Viste macchie per infiltrazioni di acqua - appartamento - piano terra -

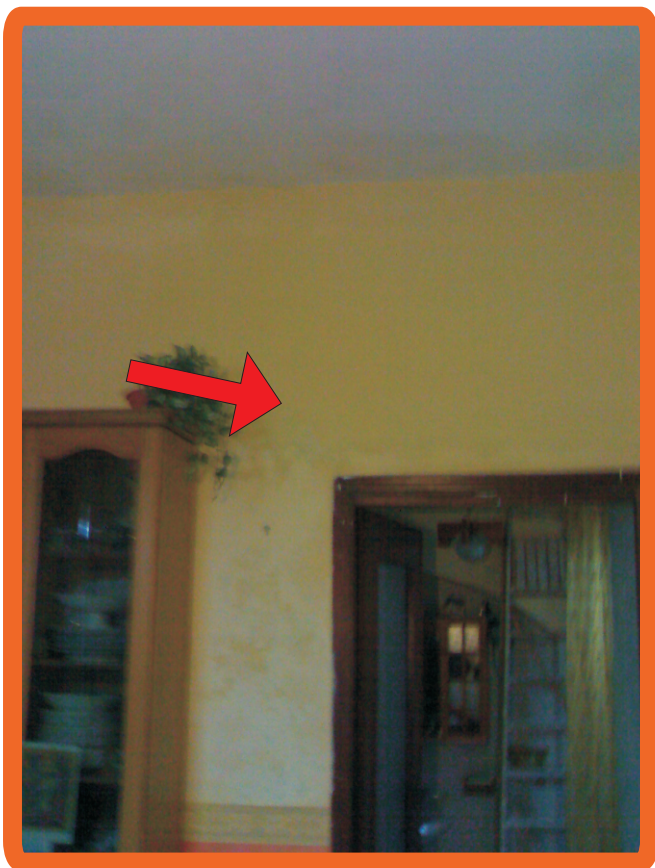
Foto n.36

Viste macchie per infiltrazioni di acqua - appartamento - piano terra -
