## Perizia tecnica

per immobile sito in  
Vico secondo P. Ludovico n.2

**Oggetto:** Valutazione sullo stato di degrado strutturale dell'arco in muratura/pianerottolo della scala comune ed individuazione delle competenze di spesa.

**Fabbricato condominiale:** Vico Secondo P. Ludovico n.2

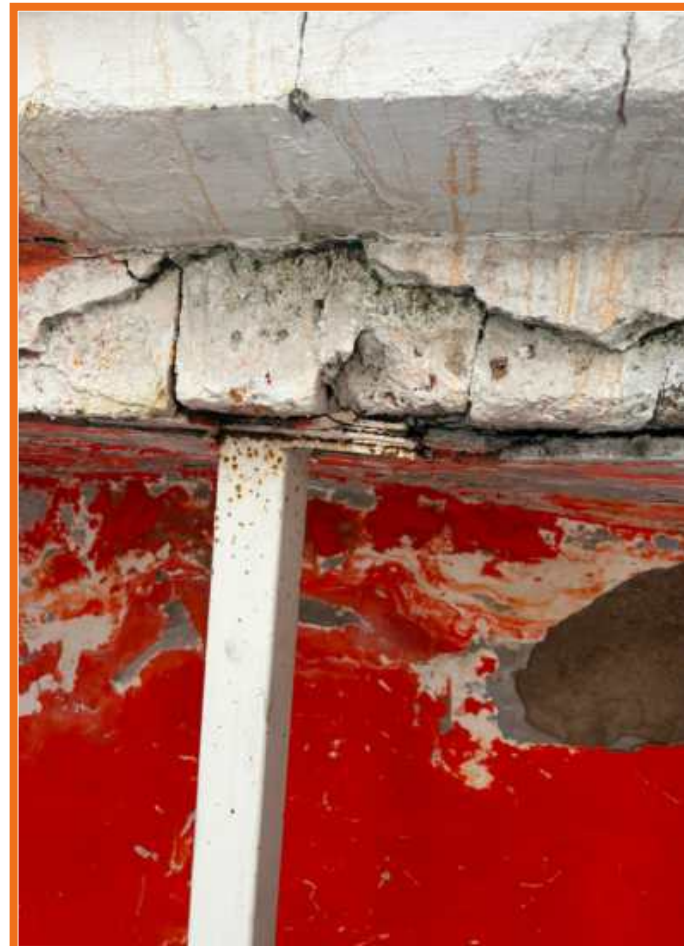
foto n.8

Si premette che In tempi pregressi, la scala comune già era in uno stato precario di manutenzione, e quindi fu apposto un pilastro in ferro (visibile nelle foto n. 8, 9, 10, 18) per puntellare la parte dell'arco di muratura, che oggi si è aggravato ulteriormente. Tale elemento costituisce un **presidio provvisorio non idoneo a garantire la stabilità a lungo termine** (sia per sezione che per potenziale ossidazione alla base), quindi si rende necessario l'esecuzione di opere definitive ("scuci-scuci" o rinforzo FRP/fibra di carbonio).
