## Relazione tecnica

**Oggetto: Consulenza Tecnica di Parte per Controdeduzioni alla Perizia tecnica del C.T.U. Ing. Giuseppe Giuliano del 31-033-2022.**

Villetta unifamiliare con annesso giardino : via Del Mare, 104/A Marano di Napoli.

Dati Catastali immobile : N.C.E.U.: Foglio 17 - p.lla 635 - N.C.T.: Foglio 17 – p.la 690

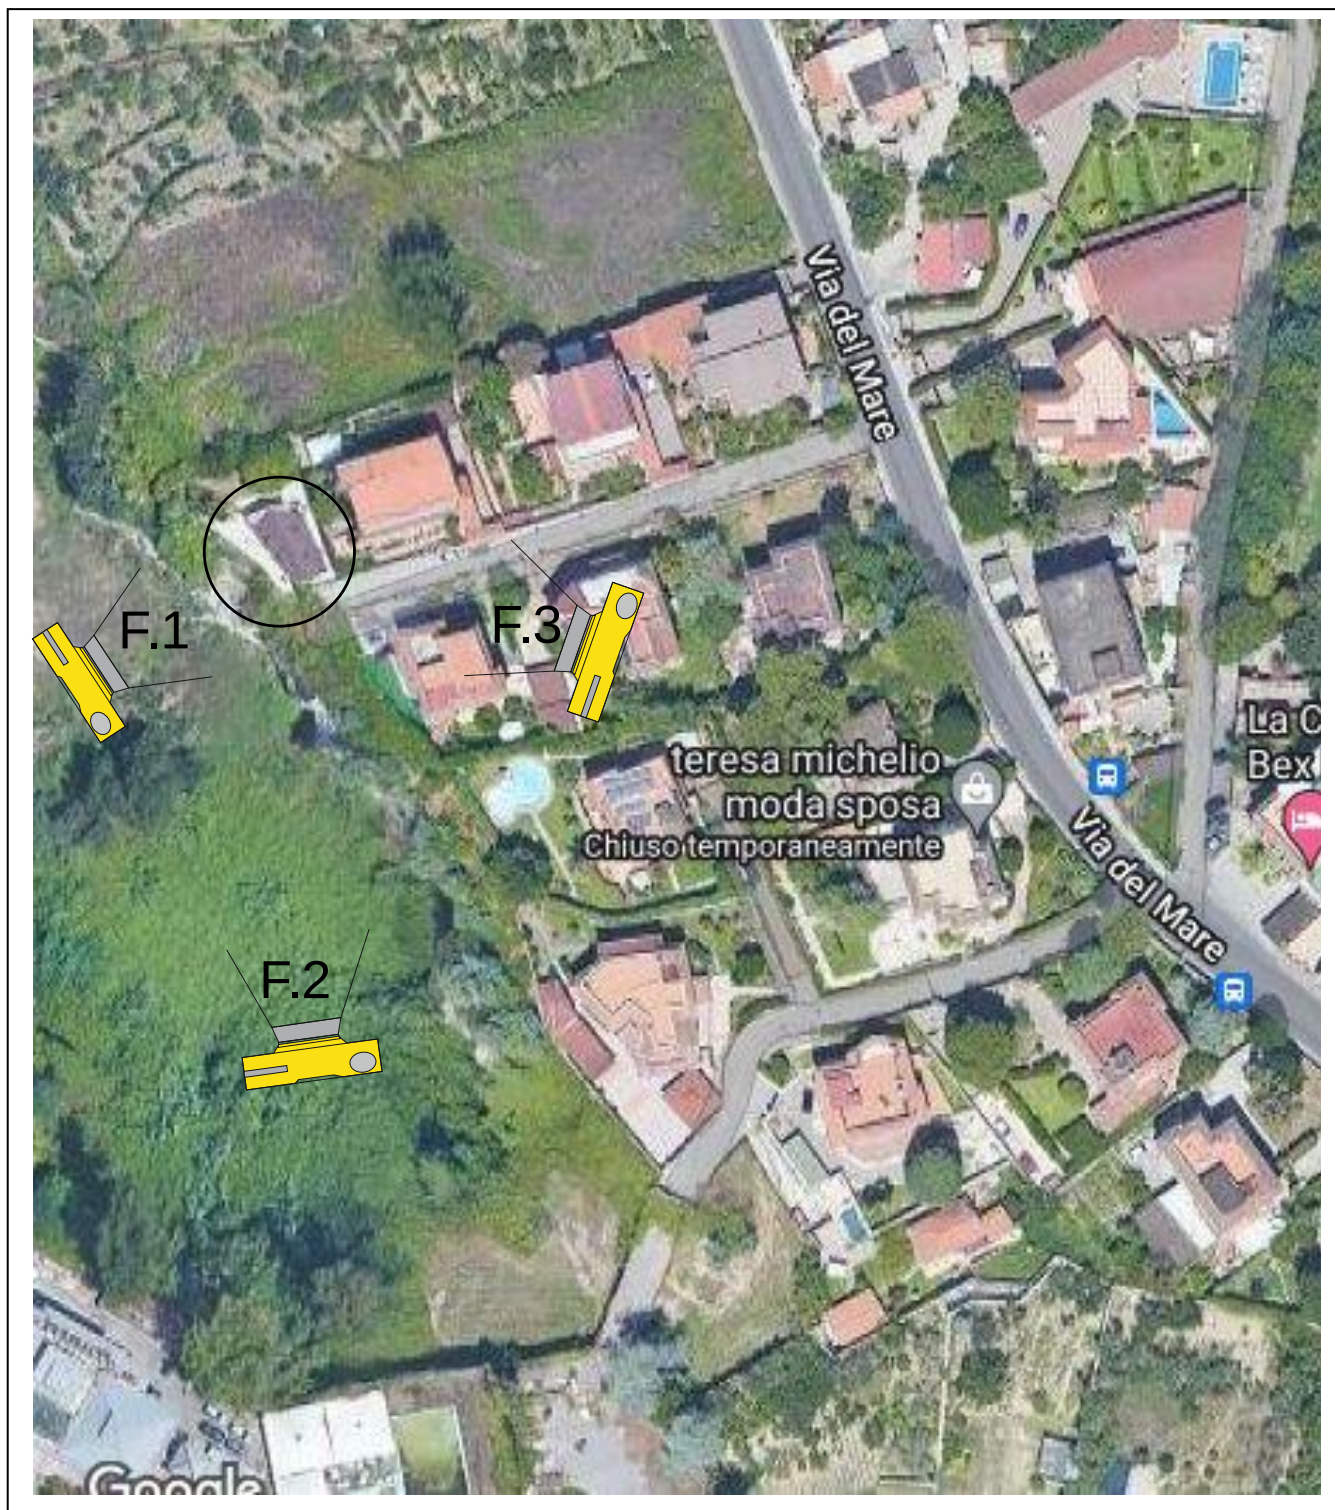
Ubicazione immobile

Rilievo dall'alto da Google Earth – vista d'insieme - con indicazione dei coni ottici foto –

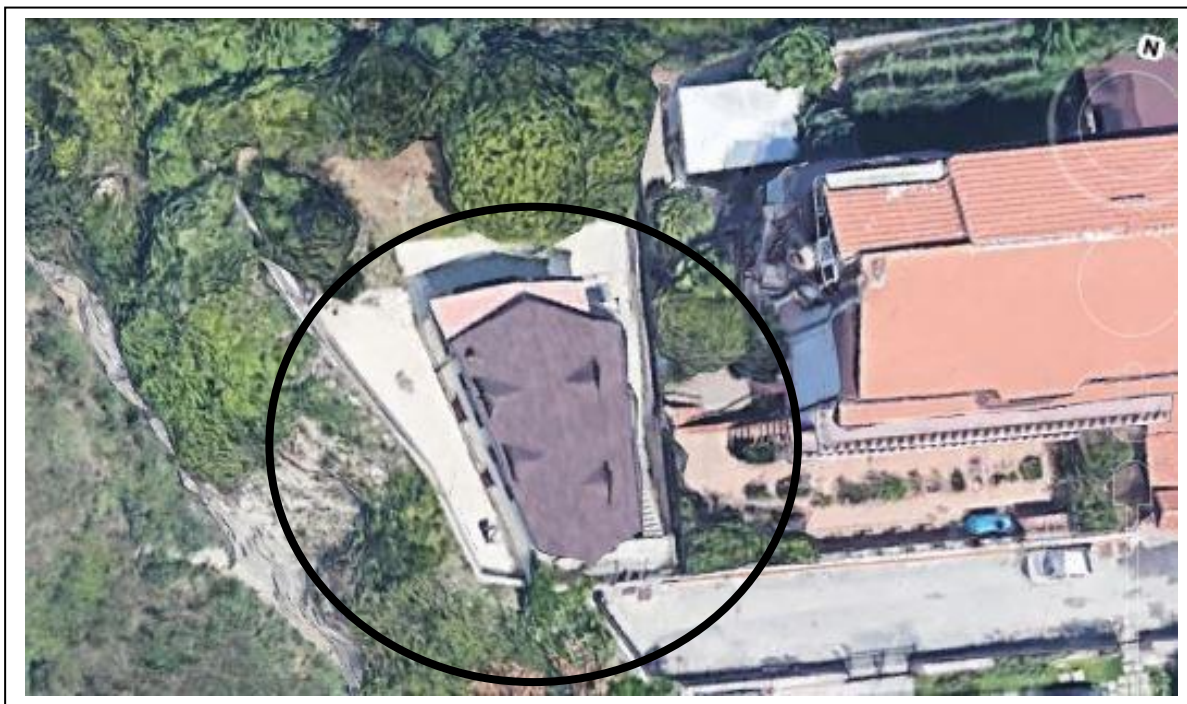
Rilievo dall'alto da Google Earth – vista i dettagli immobile

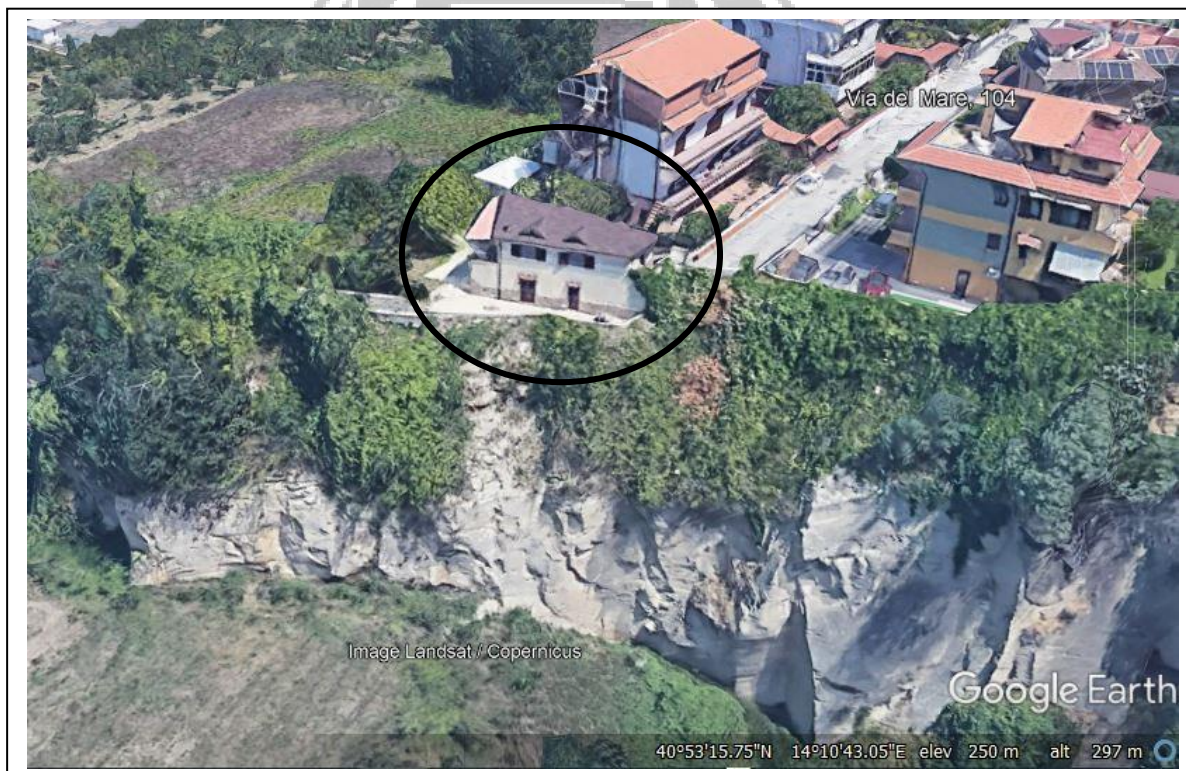
Rilievo dall'alto da Google Earth – vista panoramica, cono ottico F. 1 -

- a) Esposizione ideale rispetto al Nord - vedi foto n. 1,2,e 3 allegate a fine relazione;
- b) **Posizione panoramica** di prima fila sia per il lato ovest ex cava di tufo, e sia per il lato confine della strada comune del comparto di via del Mare;

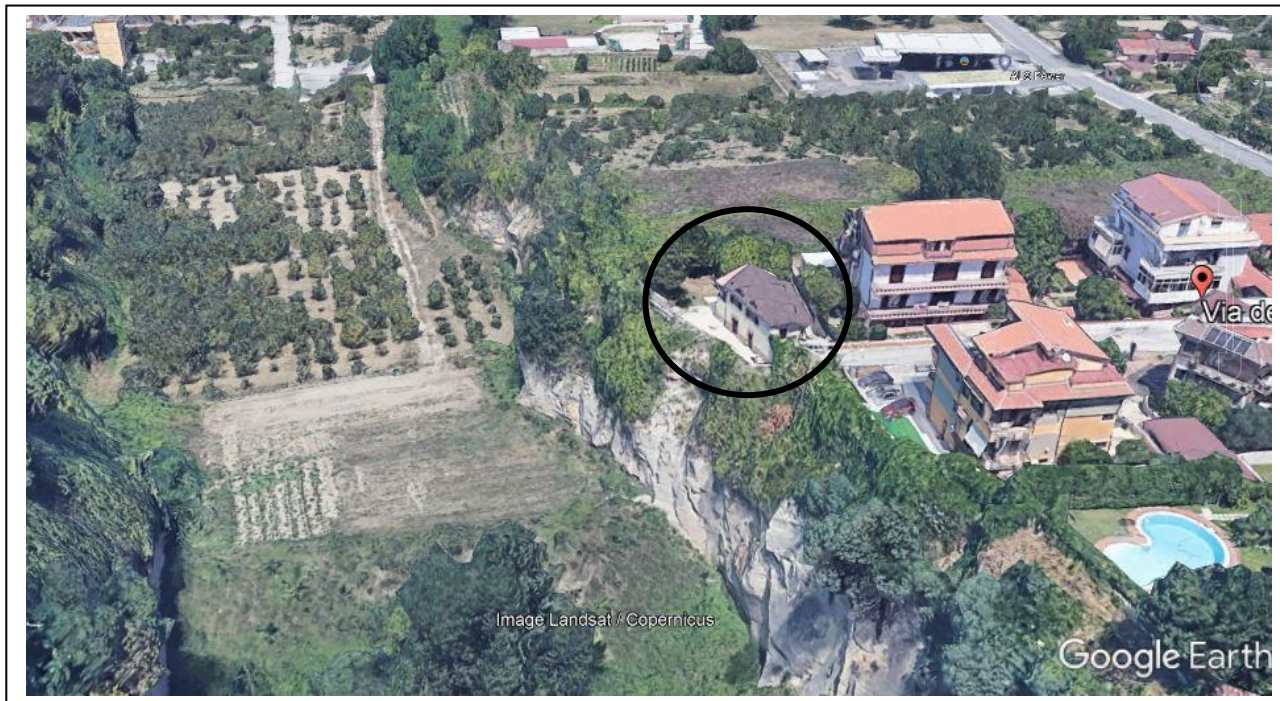
Rilievo dall'alto da Google Earth – vista panoramica, cono ottico F. 2 –

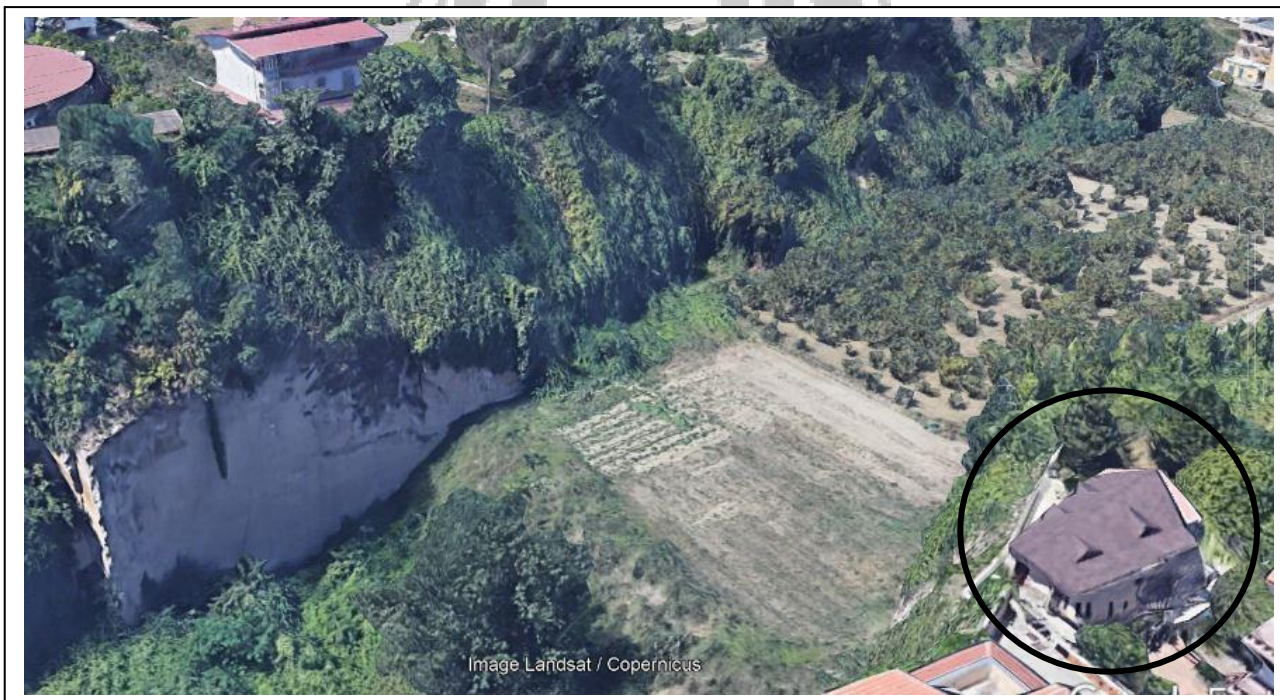
Rilievo dall'alto da Google Earth – vista panoramica, cono ottico F. 3 -
