# Perizia Tecnica

immobili siti via Principe di Piemonte, 118 - 120

## Oggetto: Infiltrazioni acque meteoriche.

**Immobile :** Capannone industriale in via P. Piemonte 118-120 Casoria Na;

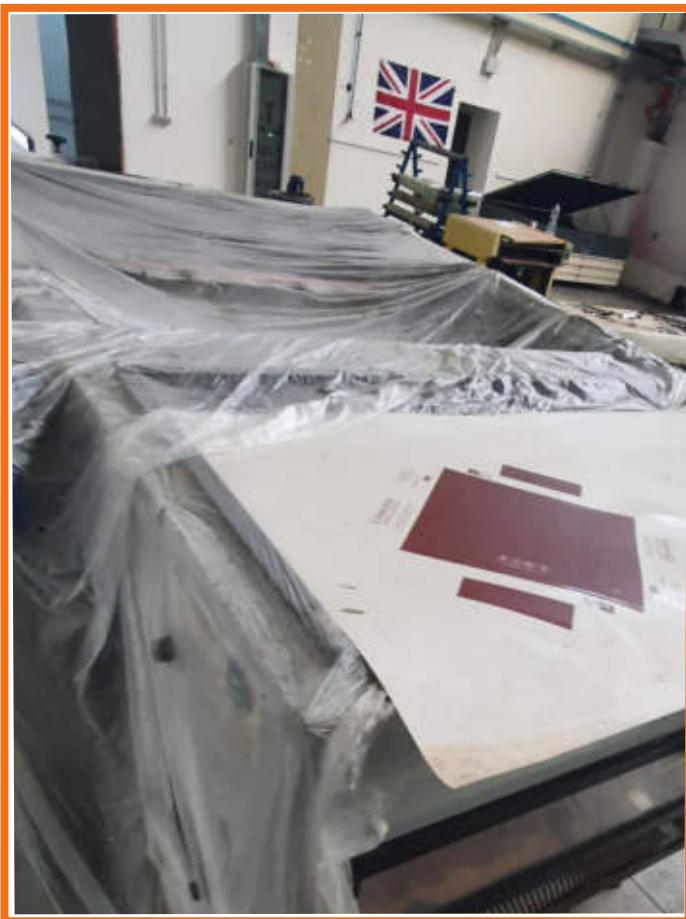
foto n.23

Infiltrazione  
evidenza  
gocce e ristagno  
d'acqua

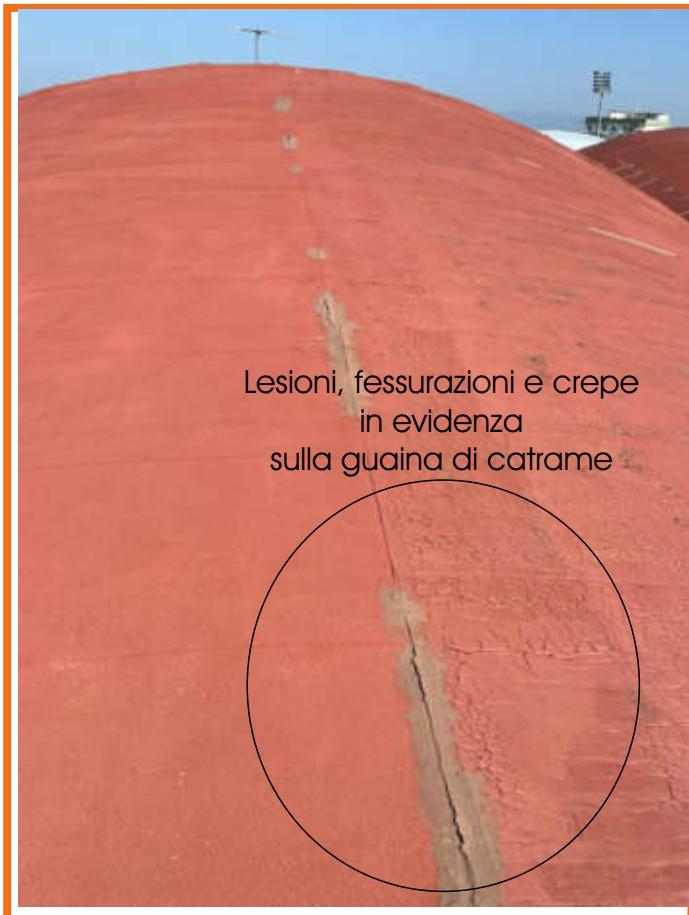
foto n.37

- Si è riscontro in piu' punti lesioni nella guaina di catrame / bituminosa con conseguente infiltrazioni di acque meteoriche ;
- Si è riscontro in vari punti di scollamenti di riquadri di guaina per rattrappi eseguiti male con evidenza di infiltrazioni d'acqua negli strati interni del solaio di copertura;
- Si è riscontro in vari punti di scollamenti tra accavallatura delle strisce di guaina catrame/ bituminosa che ha come conseguenza l' infiltrazioni d'acqua negli strati interni del solaio di copertura;
