Perizia tecnica di parte

immobili siti via Pace, s.n.c.
Rionero Sannitico Is.

Relazione tecnica

Oggetto: Lavori edili incompleti, difetti costruttivi ed infiltrazioni di acqua.

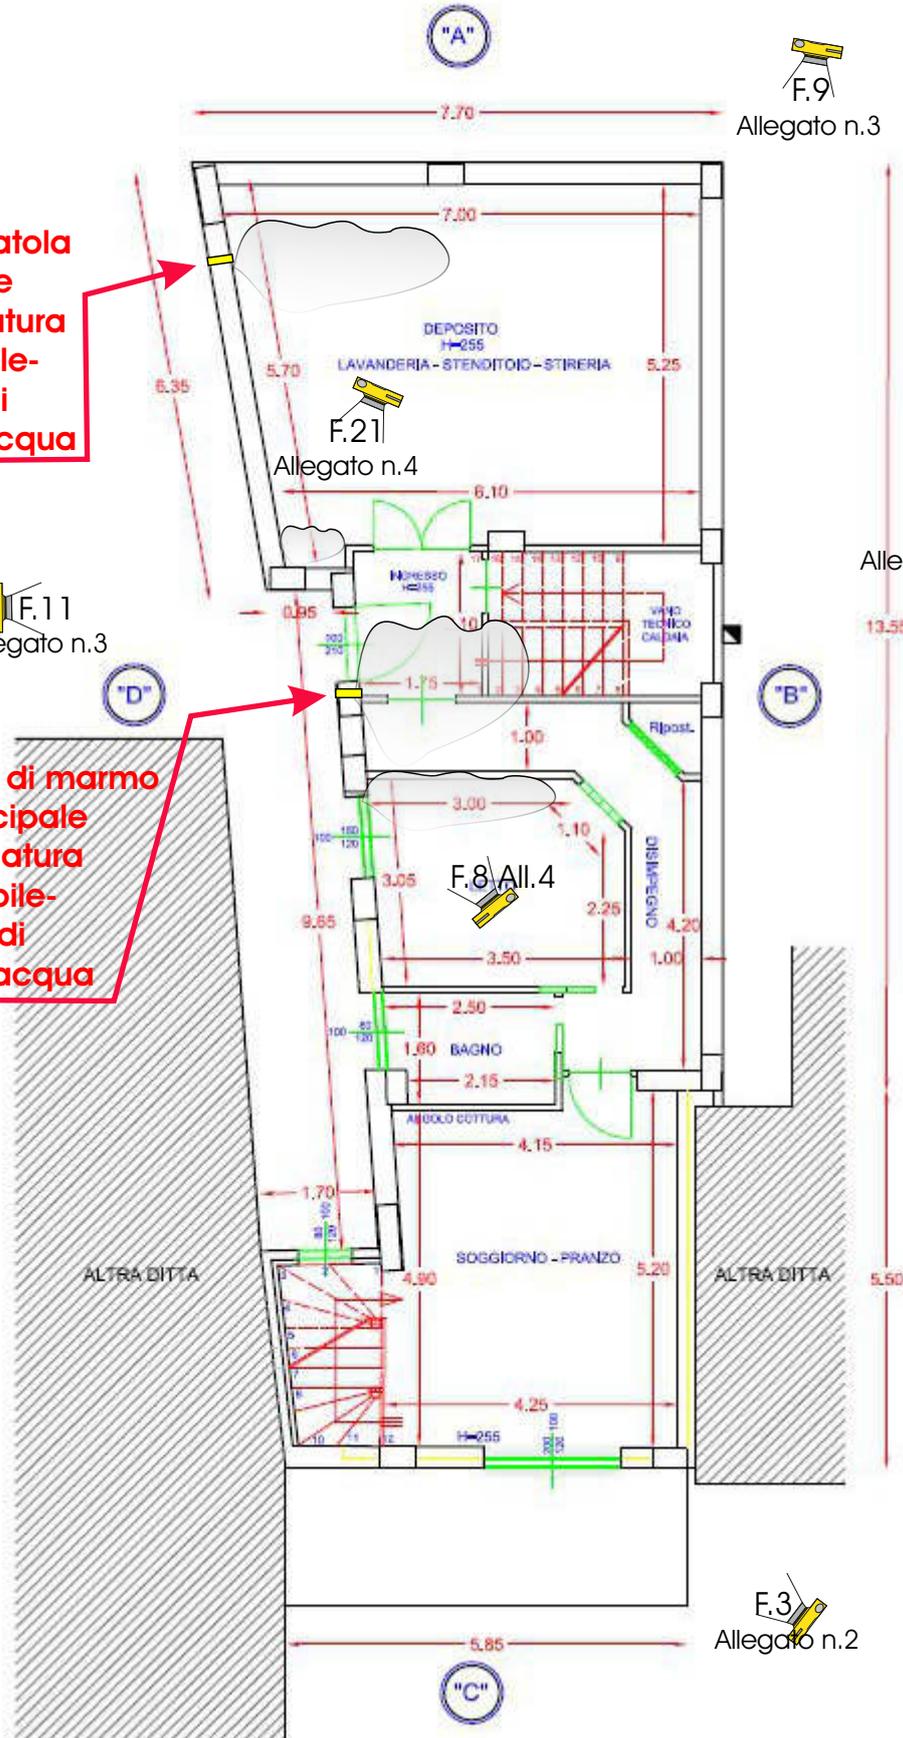
**Ubicazione soglia di marmo
ingresso principale
-priva di sigillatura impermeabile-
2° punto di infiltrazioni d'acqua**

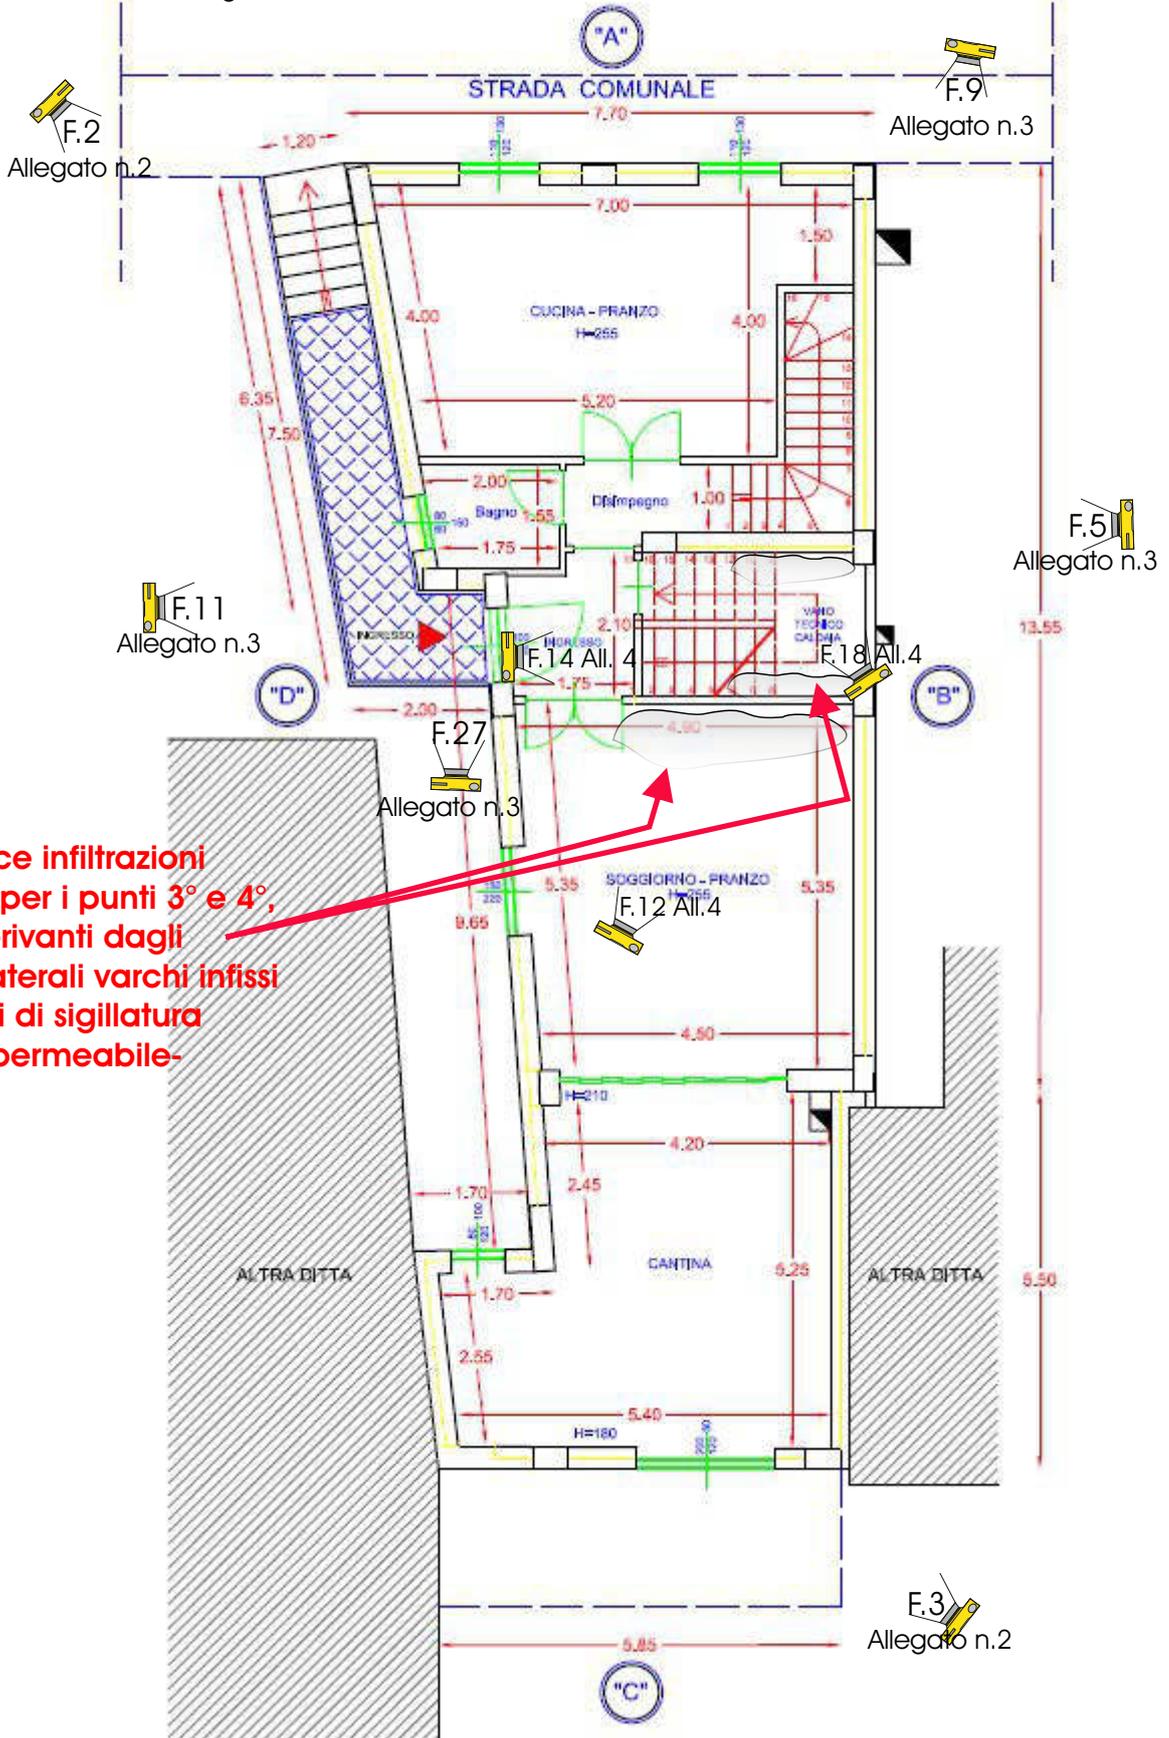
Tracce infiltrazioni d'acqua per i punti 3° e 4°, derivanti dagli squarci laterali varchi infissi -privi di sigillatura impermeabile-

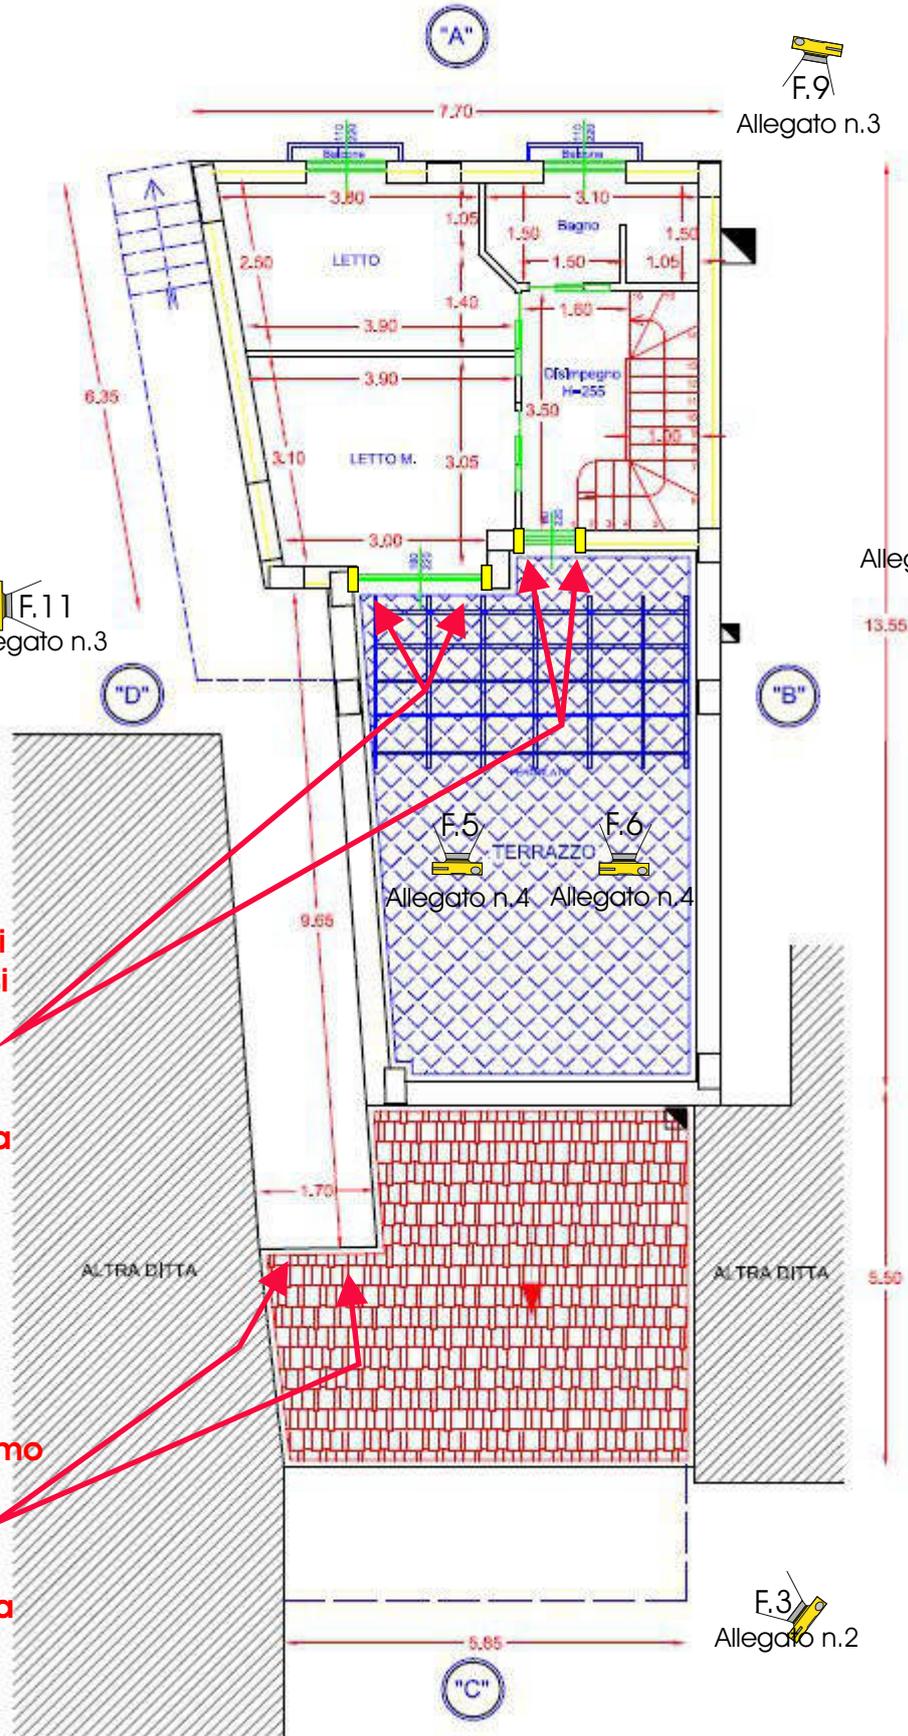
Ubicazione squarci laterali varchi infissi -privi di sigillatura impermeabile- 3° e 4° punti di infiltrazioni d'acqua

Ubicazione tetto primo filo tegole colmo -privi di sigillatura impermeabile- 5° punto di infiltrazioni d'acqua

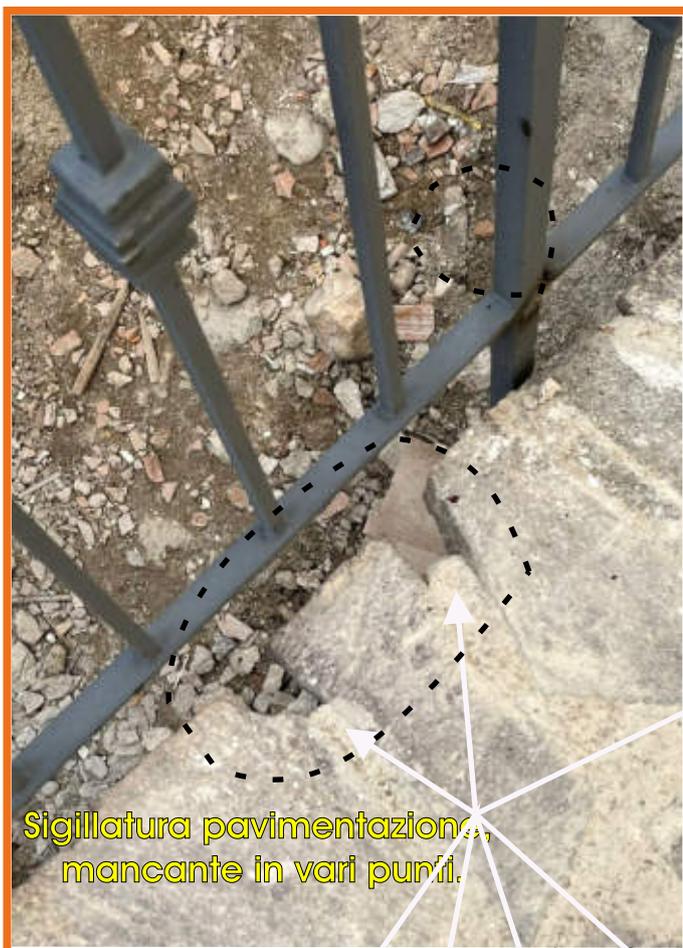
foto n.24

- La posa del porfido quale pavimentazione sul passetto esterno che porta all'ingresso del piano terra è stata realizzata con malta cementizia di scarsa qualità, (poca quantità di cemento) in quanto che tra gli interstizi delle pietre naturali si notano dei vistosi avvallamenti e numerosi vuoti. Ciò comporta per le persone che lo transitano, possano facilmente incorrere in un infortunio. Inoltre la soglia di marmo all'ingresso principale è stata sigillata male sia sopra che sotto il che permette vistose infiltrazioni d'acqua. Vedasi Allegato n.3 foto n.24, 25, 26A-B-C, e 27;

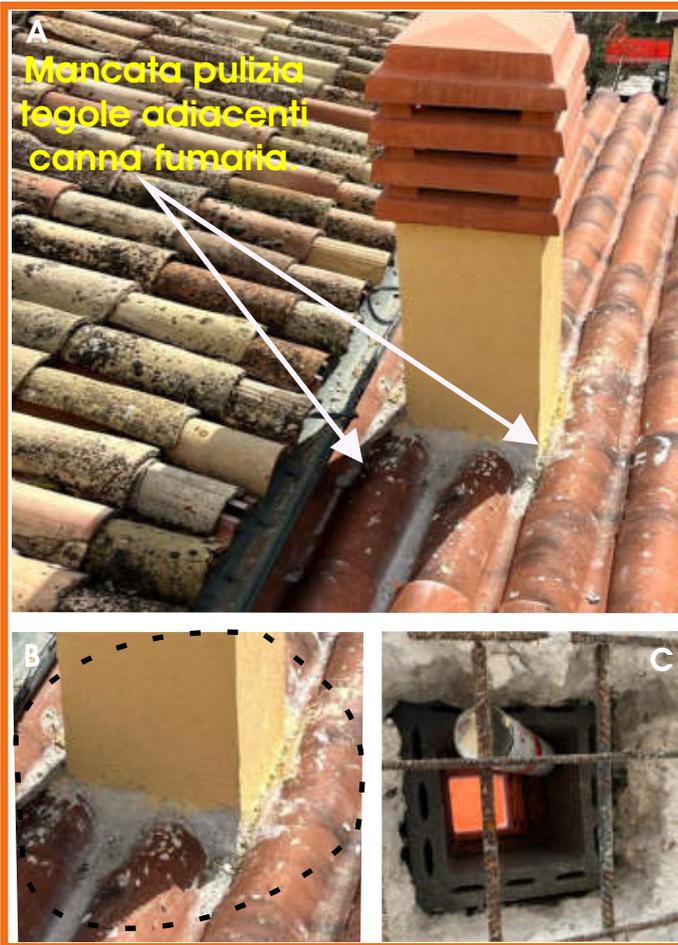
foto n.28

- Sul tetto, per la realizzazione della canna fumaria, è stato praticato un foro in una trave in c.a. portante orizzontale, mentre poteva essere spostato di circa 30/40 cm a lato senza produrre un grave danno alla intelaiatura sismica in c.a. del fabbricato. Poi dopo l'esecuzione dei lavori di completamento della canna fumaria (parte esterna tetto) non si proceduto alla pulizia finale per la eliminazione dei residui di calcinacci e lavorazioni varie. Vedasi Allegato n.3 foto n.28A B e C;

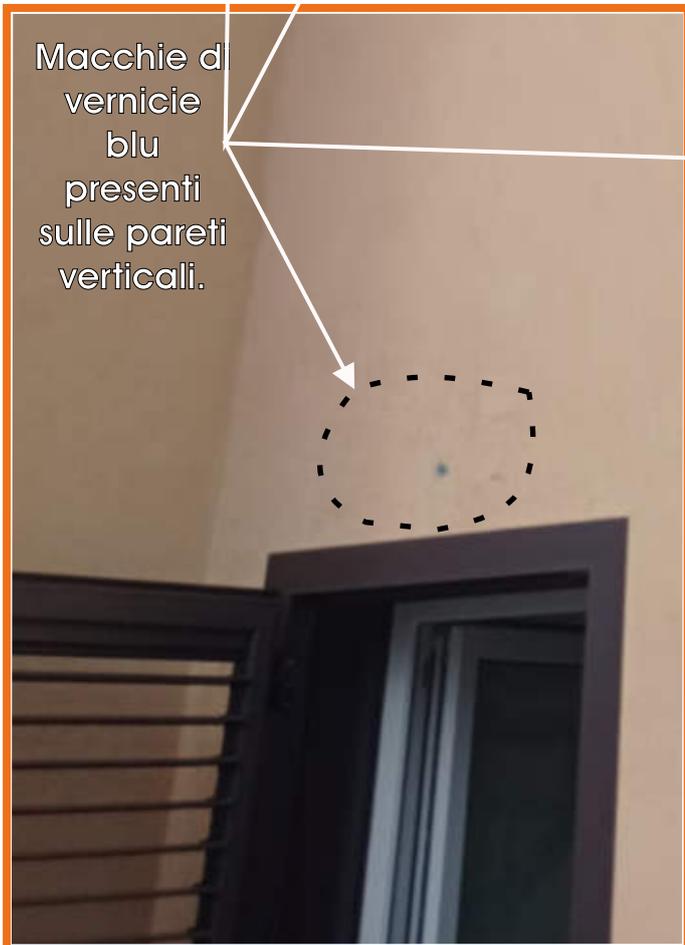
foto n.38

Macchie di vernicie blu presenti sulle pareti verticali.

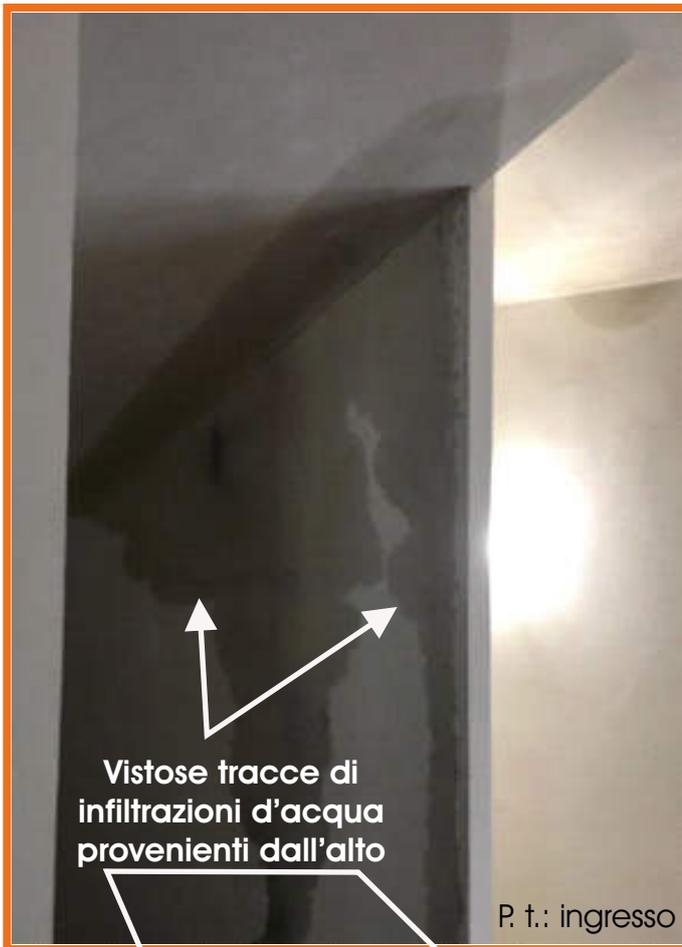
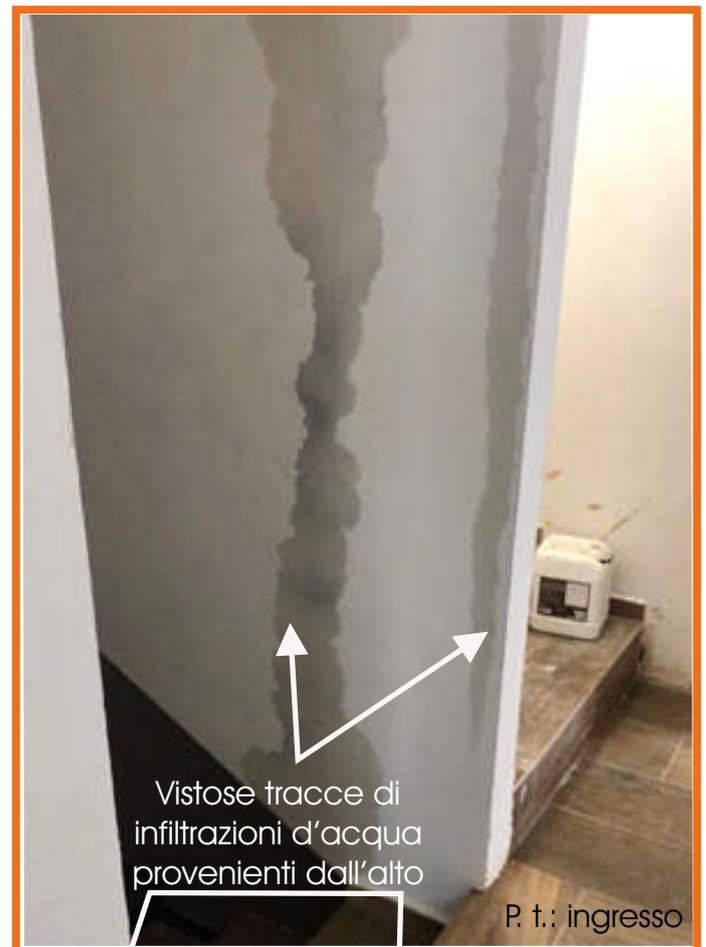
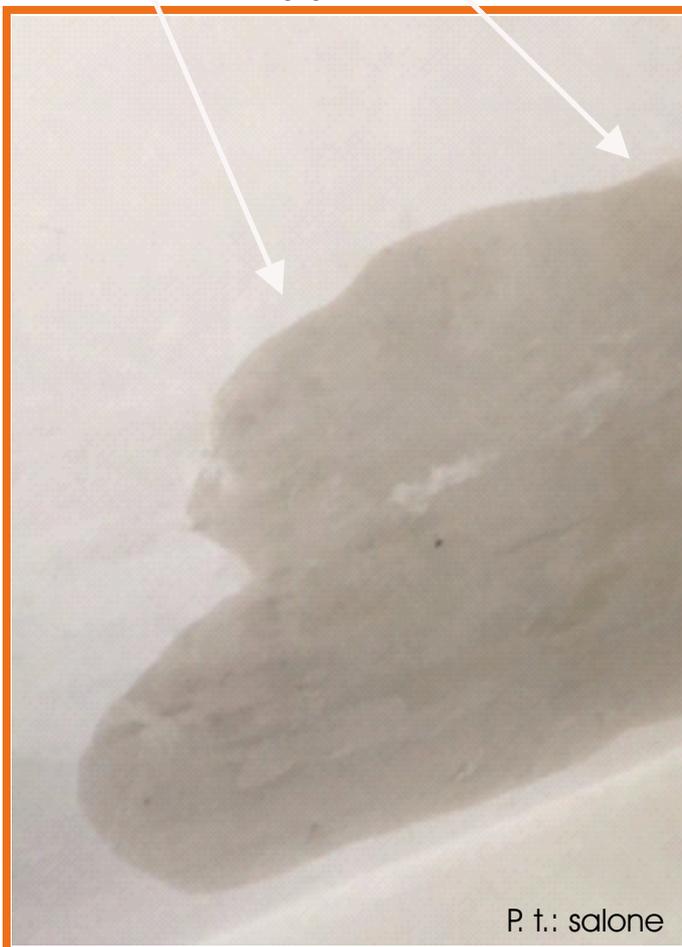
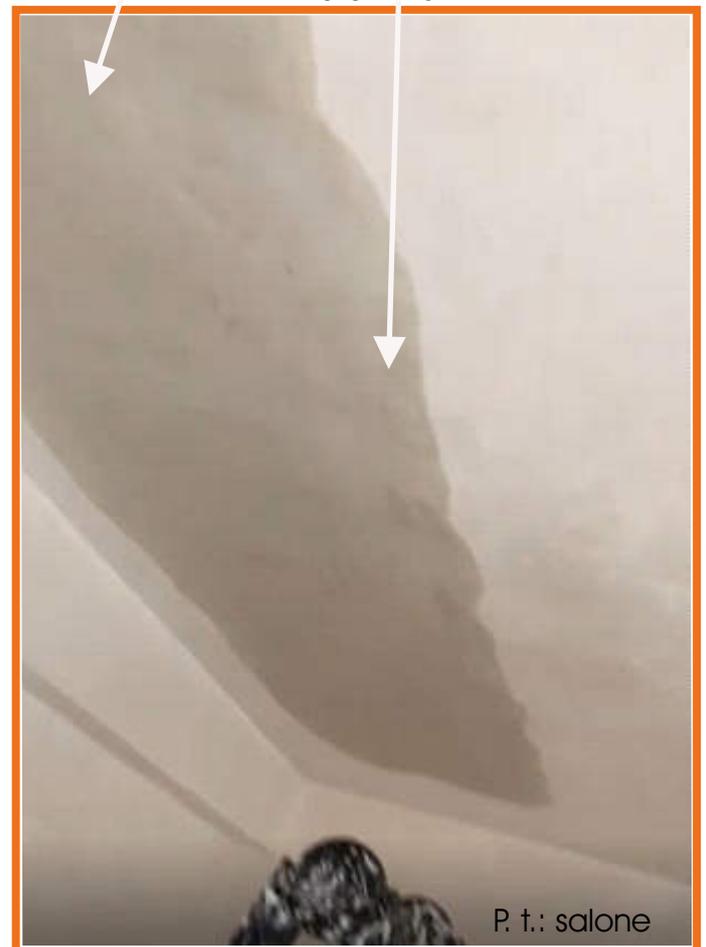
Evidenze infiltrazioni d'acqua - Interni fabbricato

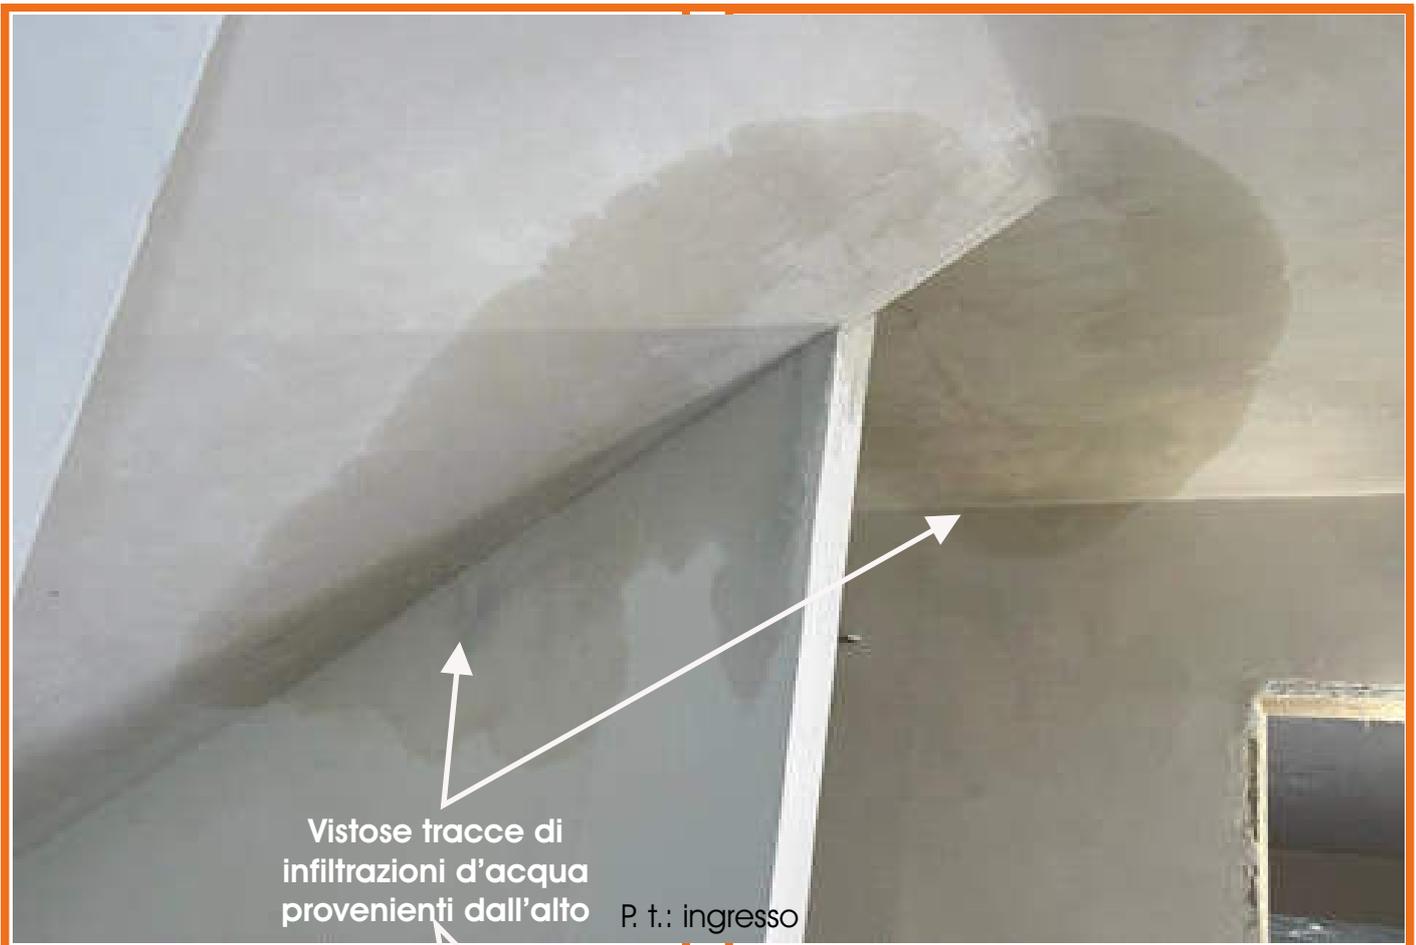
foto n.13

Evidenze infiltrazioni d'acqua - Interni fabbricato

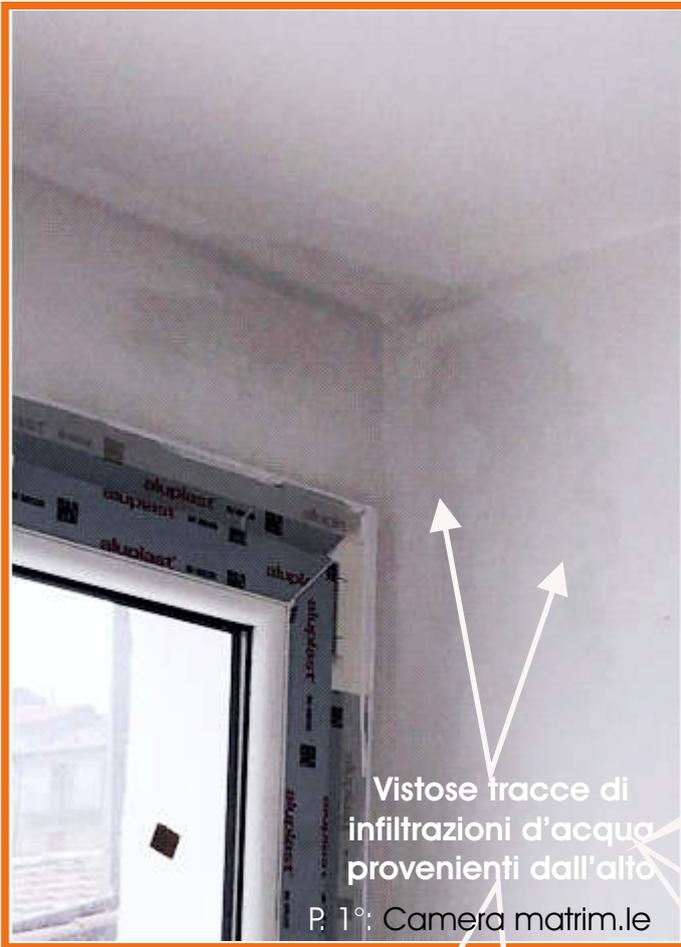
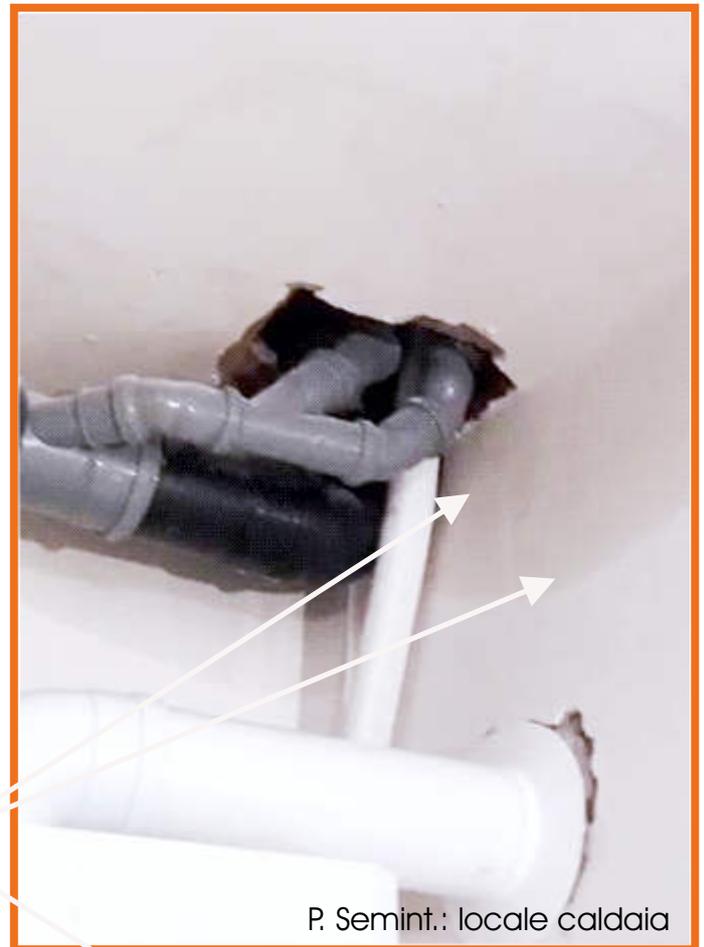
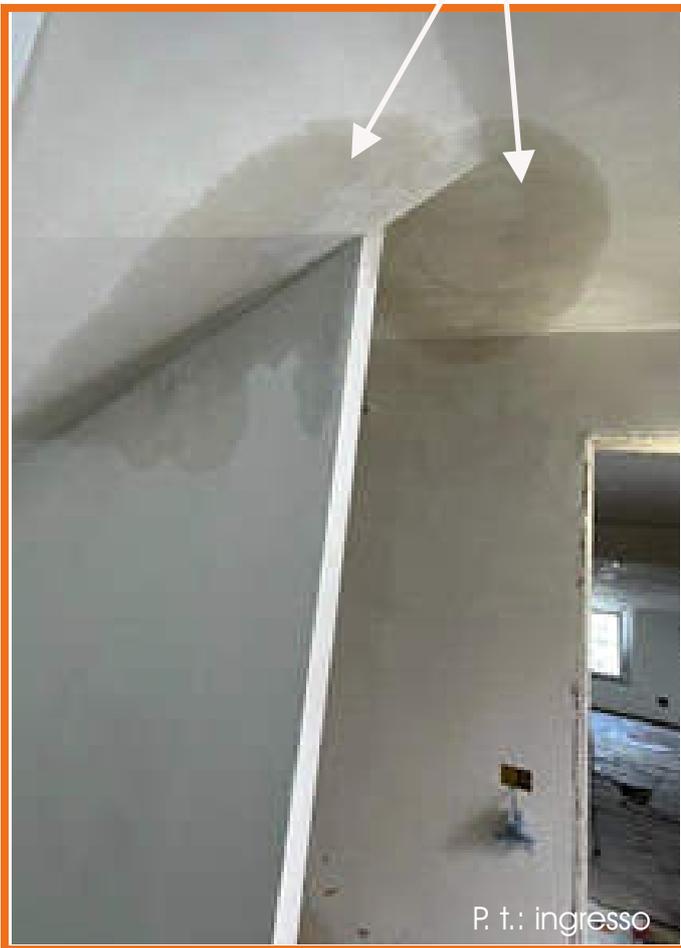
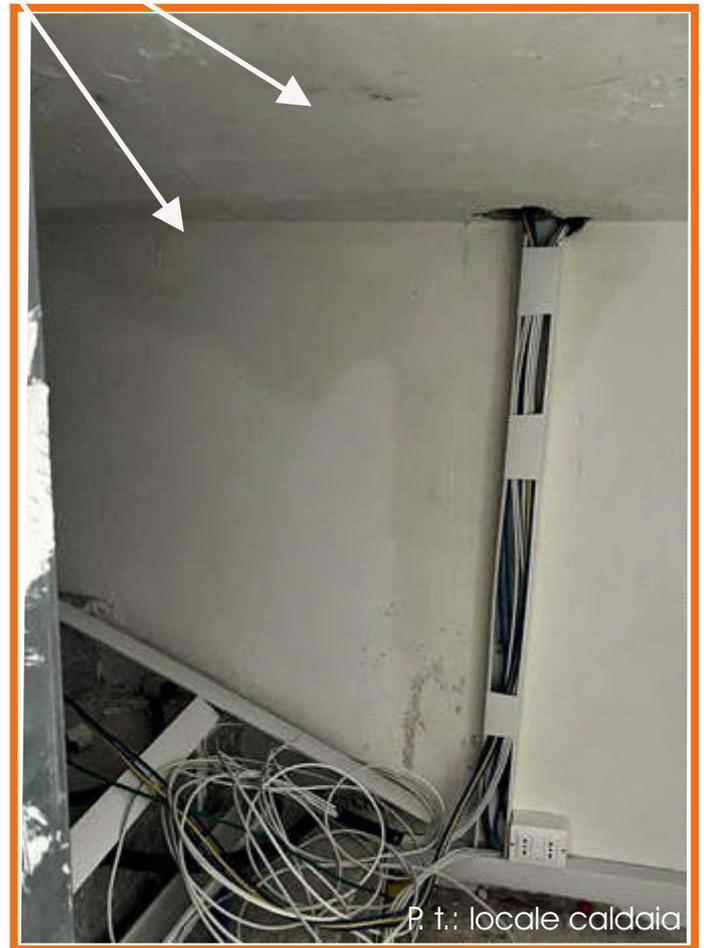
Evidenze infiltrazioni d'acqua - Interni fabbricato

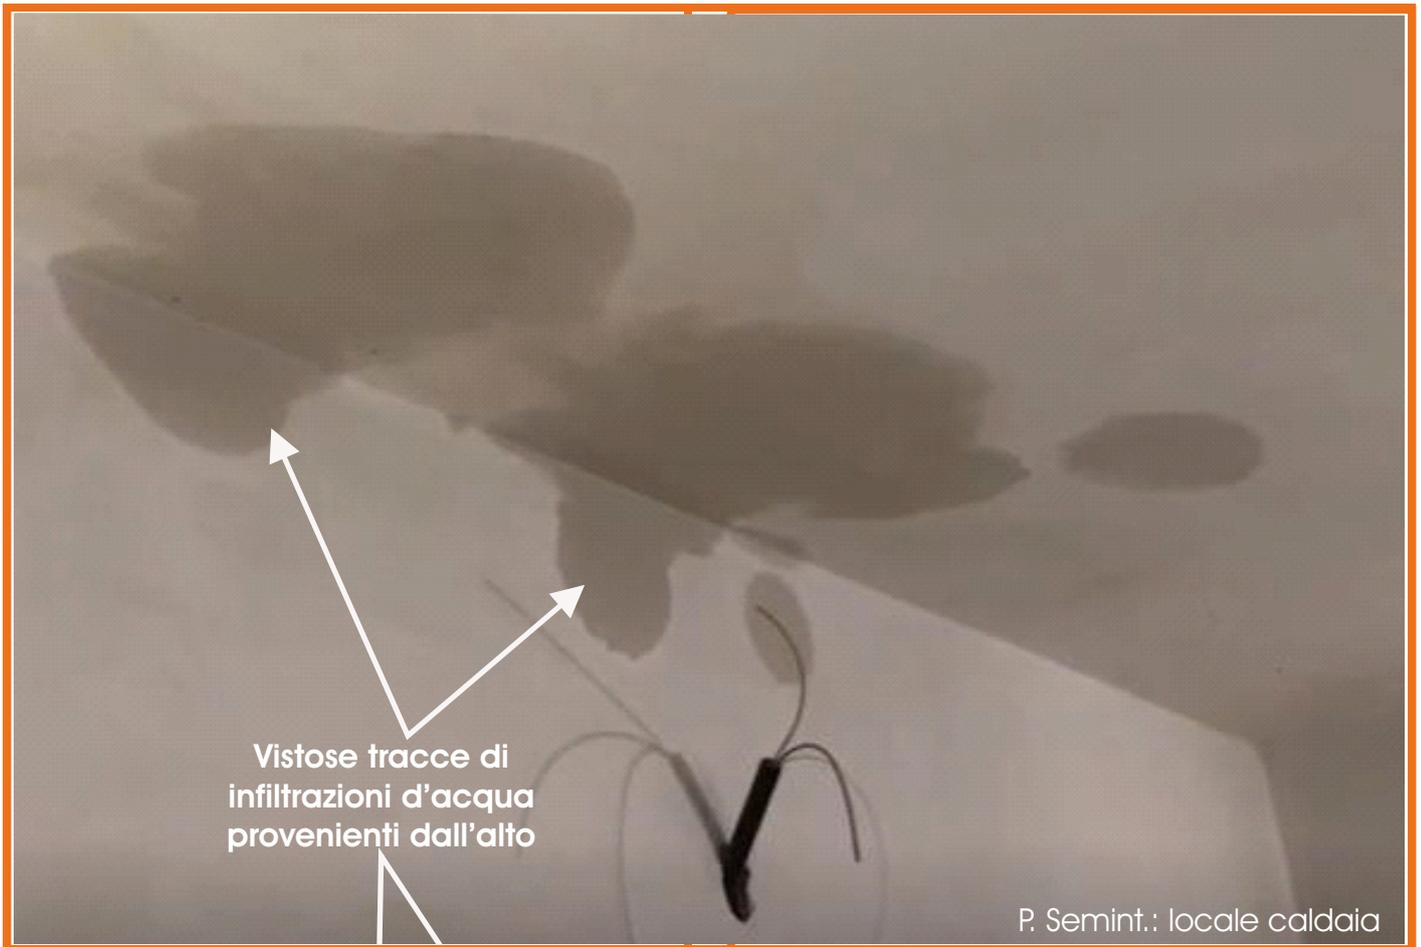
foto n.19

Evidenze infiltrazioni d'acqua - Interni fabbricato
