## Relazione tecnica

**Oggetto:** Note di parte e controdeduzioni alla Bozza Perizia tecnica C.t.u.

**Procedimento :** R.G. n. [REDACTED] 2024

**Immobili :** siti al 2° e 3° piano rispettivamente con interni n. 5 e n.7, isolato 1 fabbricato l.a.c.p. in via [REDACTED] Vomero Napoli.

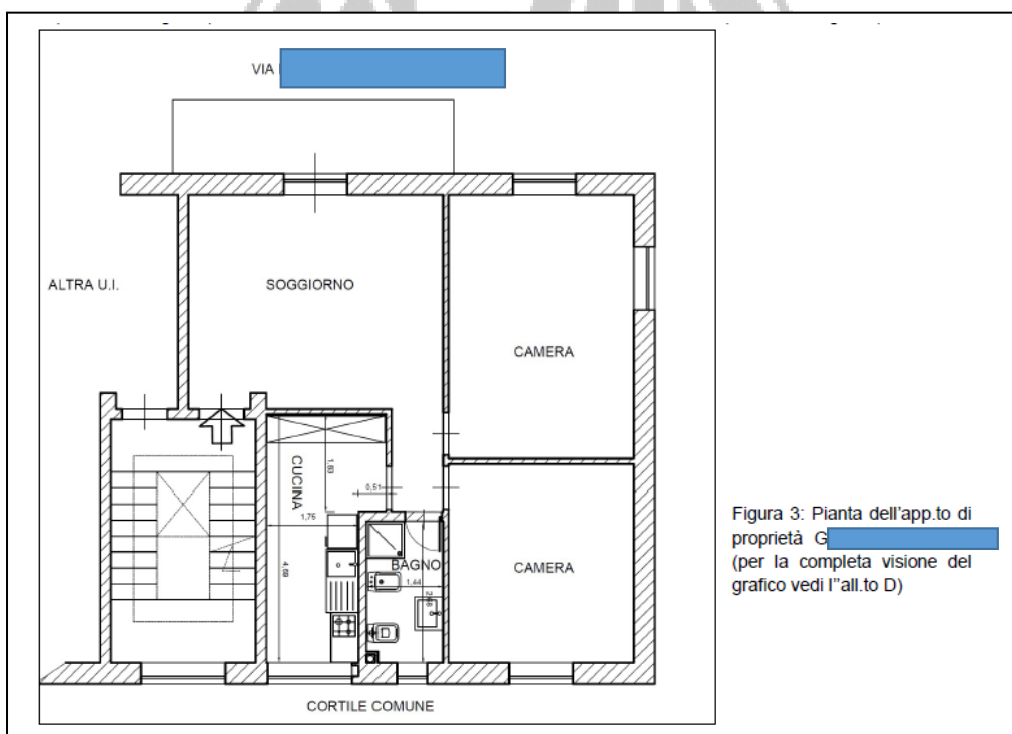
Figura 3: Pianta dell'app.to di proprietà G. [redacted] (per la completa visione del grafico vedi l'all.to D)

- 10 Omissione o dimenticanza per quanto riguarda lo stato rappresentazione dei luoghi di causa, sulla restituzione grafica riportata nella bozza di perizia da parte del C.t.u.. In quanto l'unità immobiliare dell'interno n.5 sita al piano 2° di proprietà del Sig. Guerriero Giovanni , si presenta con una diversa disposizione delle tramezzature interne con la presenza di un disimpegno non opportunamente riportato vedi le piante che seguono le piante grafiche del C.t.u e C.t.p. :
